**Информация о несчастных случаях со смертельным исходом, произошедших в ходе эксплуатации энергоустановок организаций, подконтрольных органам Ростехнадзора, за 7 месяцев 2021 года**

**1. Анализ несчастных случаев со смертельным исходом, произошедших в поднадзорных Ростехнадзору организациях**

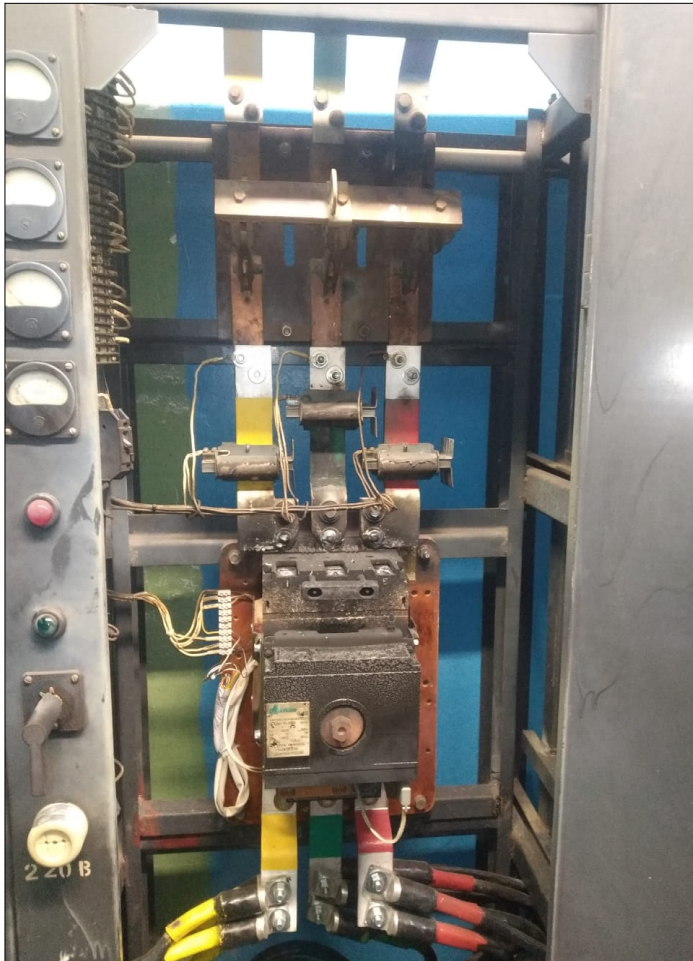
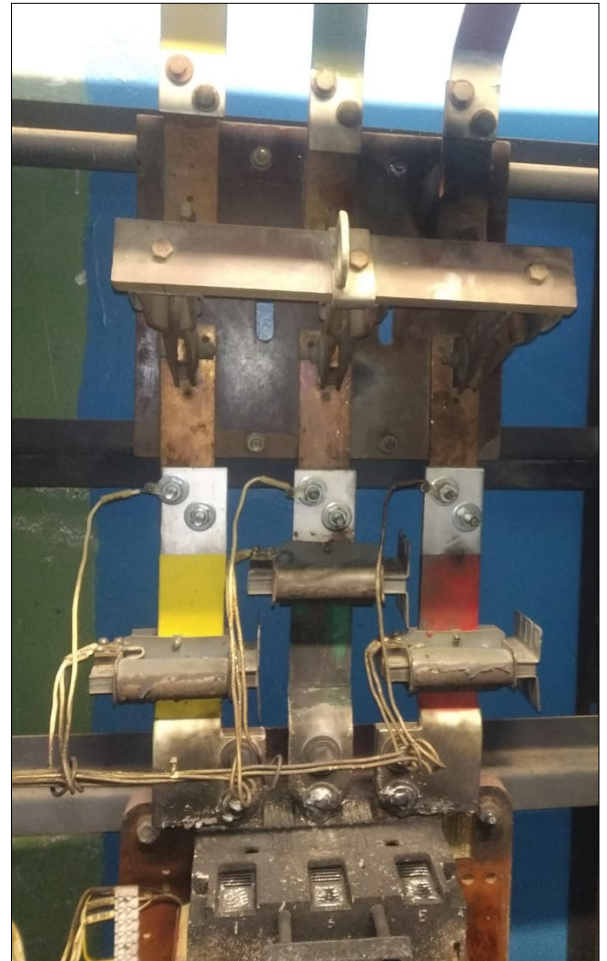
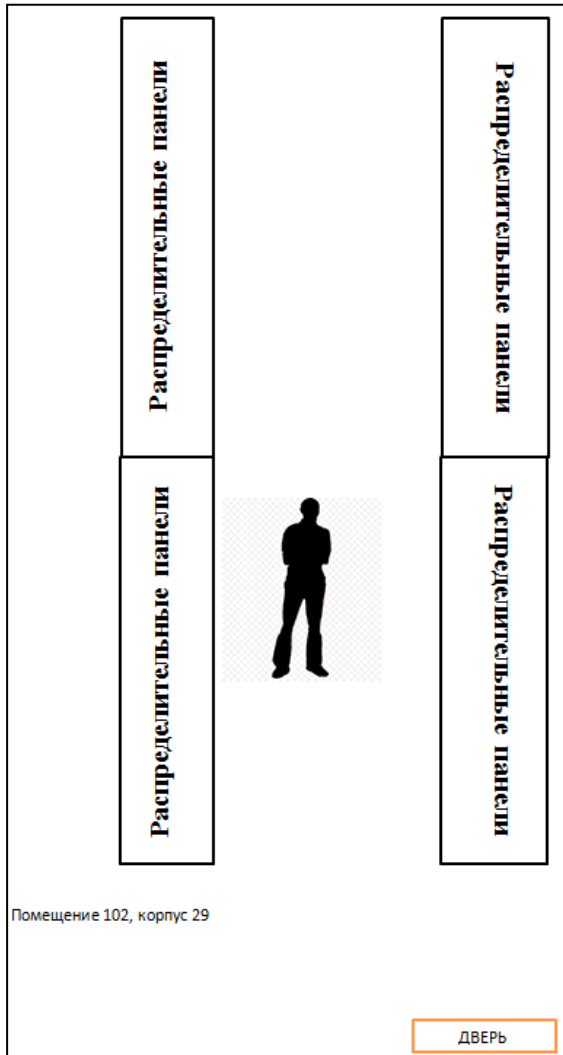
Место несчастного случая: помещение распределительного устройства 0,4 кВ в составе встроенной трансформаторной подстанции № 18 (далее – РУ-0,4 кВ ТП-18), Московская область.

При попытке отключения рубильника наконечником оперативной штанги одновременно коснулся фазного пинцета разъединителя и болта крепления рубильника. В результате межфазного замыкания образовалась электрическая дуга. Электромонтер получил термические ожоги верхних конечностей различной степени тяжести, и был доставлен в больницу. Находясь на лечении, он скончался 23 декабря 2020 г.

Низкая производственная дисциплина, выразившаяся в неиспользовании пострадавшим во время подготовки рабочего места средств индивидуальной защиты от воздействия электрической дуги;

Ответственный за электрохозяйство не обеспечил контроль за наличием средств индивидуальной защиты у работников, осуществляющих эксплуатацию электроустановок организации.

До работников ФГУП «НИИ НПО «ЛУЧ» доведены обстоятельства и причины несчастного случая.

С электротехническим персоналом проведён внеплановый инструктаж по охране труда.

Ответственный за электрохозяйство направлен на внеочередную проверку знаний норм и правил работы в электроустановках в территориальную комиссию Центрального управления Ростехнадзора.

Издан приказ, содержащий информацию о результатах расследования причин несчастного случая, принятии мер по их устранению, недопущению нарушений требований охраны труда в дальнейшей деятельности и наказании виновных.

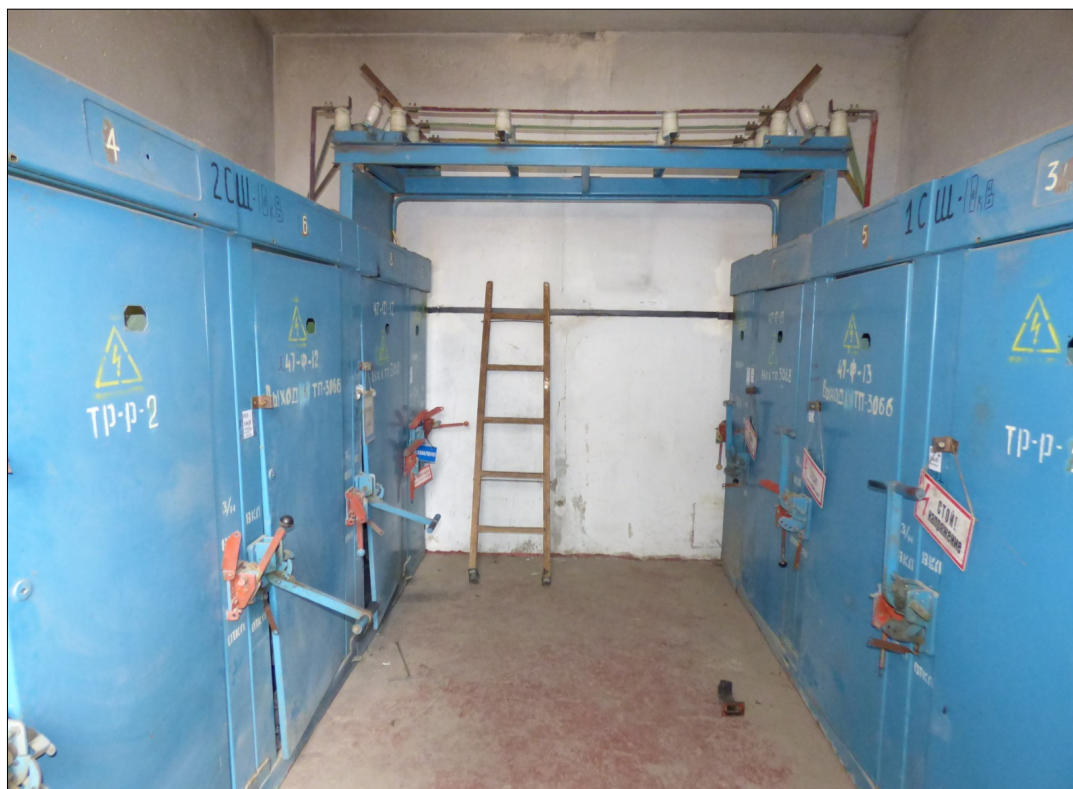
*РУ-10 кВ ТП-3065*

Описание несчастного случая: 12 февраля 2021 г. в 16:33 на РП-47 произошло отключение КЛ-10 кВ Л-47ф12 действием защит. При ликвидации аварийной ситуации было установлено повреждение в РУ-10 кВ ТП-3065 ВН-10 кВ Л-47ф12 к ТП-3068, что привело к снижению категории надёжности электроснабжения потребителей. В связи с чем возникла необходимость выполнения аварийных работ в ТП-3065.

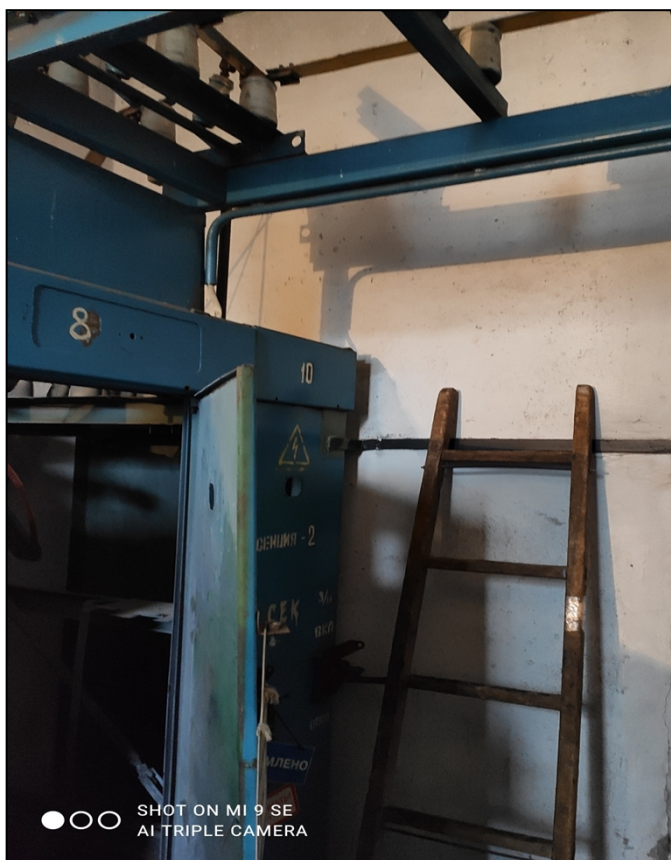
*Место происшествия: шинный мост, приставная деревянная лестница*

Вбежав в помещение РУ-10 кВ, производитель работ увидел первого члена бригады, сползающего с деревянной лестницы с поднятой левой рукой в районе шинного моста, при этом деревянная лестница стояла под стеной за шинным мостом 10 кВ в помещении РУ-10 кВ. Производитель работ увидел, что секционный разъединитель 10 кВ № 1 включён и отключил его.

Нарушение работником требований охраны труда во время работы: погибший самовольно расширил рабочее место и объём задания, чем нарушил требования инструкций по охране труда и инструктивных указаний, полученных

при допуске к работе и во время работы и приблизился к находящимся под напряжением токоведущим частям на недопустимое расстояние (нарушение п.п. 4.2, 5.11 Правил по охране труда при эксплуатации электроустановок, утверждённых приказом Минтруда России от 15 декабря 2020 г. № 903н, зарегистрированным Минюстом России 30 декабря 2020 г. № 61957 (далее – ПОТЭЭ)).

Проведён внеплановый инструктаж электротехническому персоналу АО «Донэнерго» по теме «Недопустимость нарушения при производстве работ требований охраны труда: самовольного расширения рабочего места и объёма задания не предусмотренного нарядом-допуском, требования инструкций по охране труда организации и инструктивных указаний, полученных при допуске к работе и во время работы, приближение к токоведущим частям на недопустимое расстояние (п.п. 1.4, 3.3, 4.2, 5.11 ПОТЭЭ), с проработкой обстоятельств и причин данного несчастного случая».

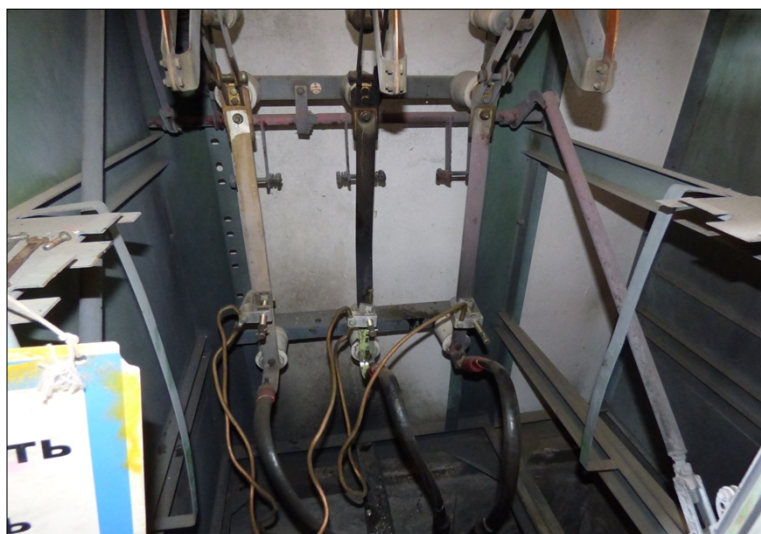
*Рабочее место: РУ-10 кВ 2 СШ яч. № 8*
