Информация о несчастных случаях со смертельным исходом, произошедших в ходе эксплуатации энергоустановок организаций, подконтрольных органам Ростехнадзора, с января по сентябрь 2022 года

3.1 Несчастный случай со смертельным исходом, произошедший в Псковском филиале ПАО «МРСК Северо-Запада»

Дата происшествия: 27 июня 2021 г.

Место несчастного случая: пролёт опор № 29-30 ВЛ-35 кВ Борковская-1, Псковская область

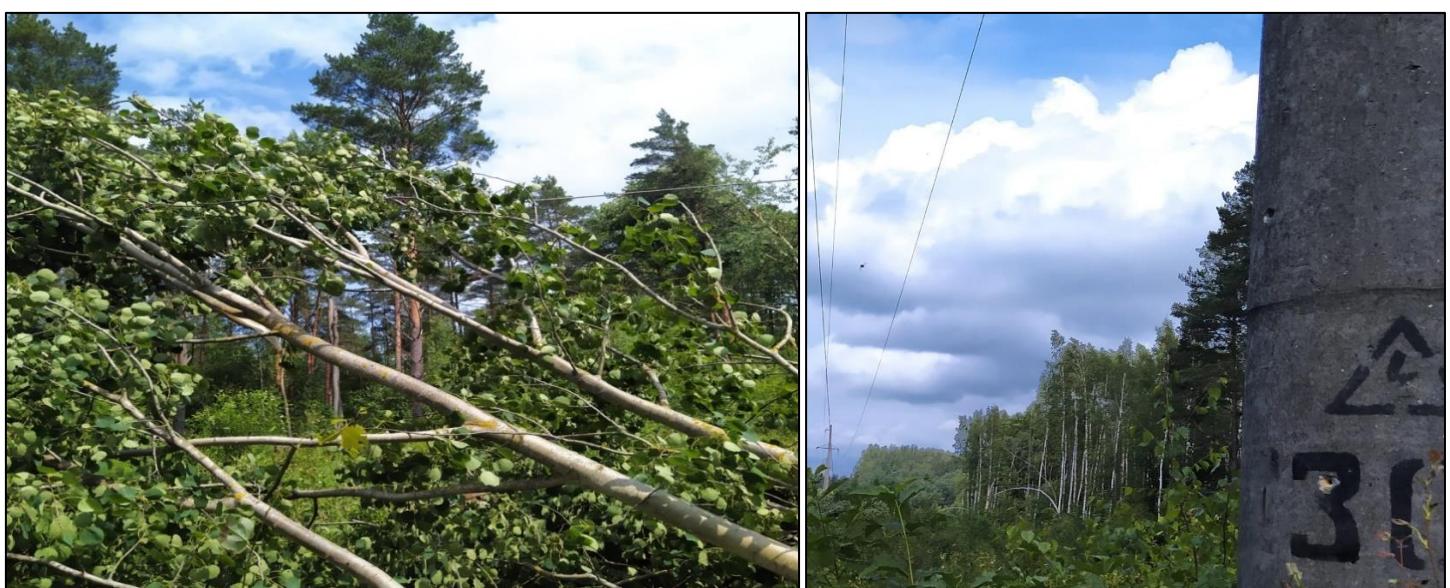
В 09:27 диспетчером ОДС ПО «Южные ЭС» дана команда ДЭМ ПС-114 на изменение технологического режима ВЛ-35 кВ. В 09:59 (согласно данным телесигнализации) ВЛ-35 кВ включена, на линии «Земля» ф. С-10 кВ, ф. А, В-40 кВ. Линия оставлена в работе в режиме однофазного замыкания на землю. Информация о включении ВЛ-35 кВ не доведена до бригады СВЛ. Согласно данным программы «Wialon», в 10:35 ГТС бригады СВЛ остановилась в пролёте опор № 29-30. Бригадой выявлено падение дерева на провода ВЛ-35 кВ в пролёте опор № 29-30.

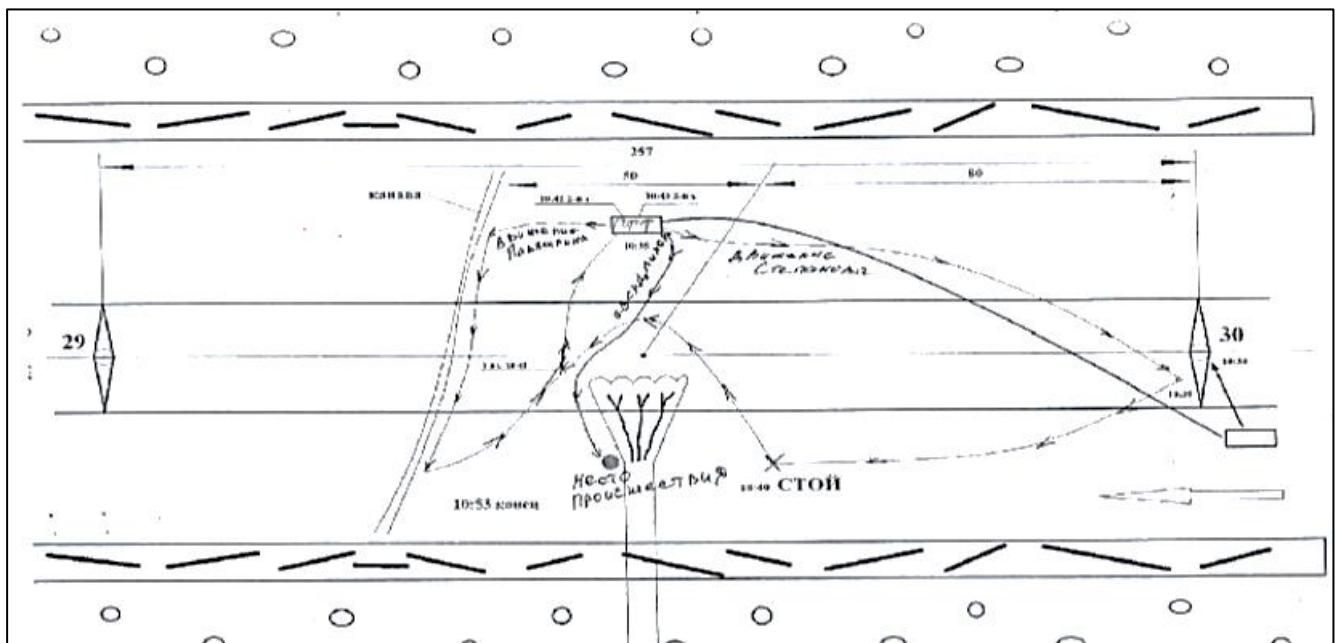
Производитель работ поручил члену бригады проверить возможность проезда через затопленную канаву около опоры № 29, а сам направился к опоре № 30 для фотофиксации диспетчерских наименований опоры ВЛ в месте технологического нарушения. Другому члену бригады было дано указание оставаться в ГТС. Предположительно, во время отсутствия членов бригады, считая линию отключённой, электромонтёр самостоятельно с применением бензопилы приступил к снятию дерева с провода ВЛ-35 кВ и приблизительно в 10:39 был поражён электрическим током. Электромонтёром при выходе из ГТС защитная каска с установленным в ней сигнализатором напряжения не применялась (оставлена в ГТС).

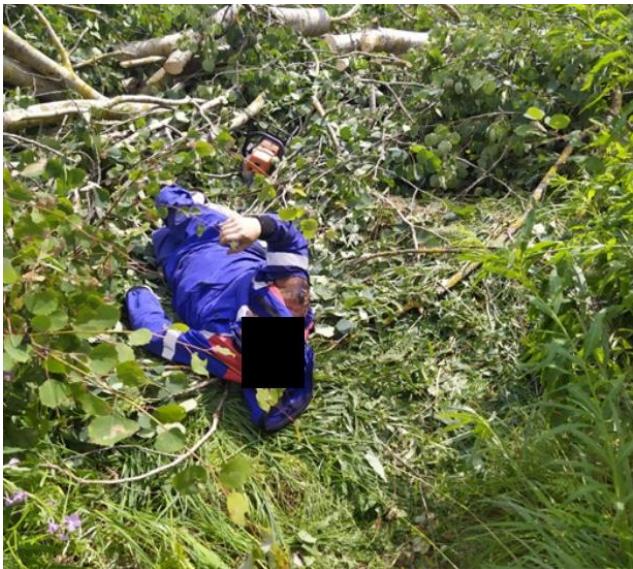
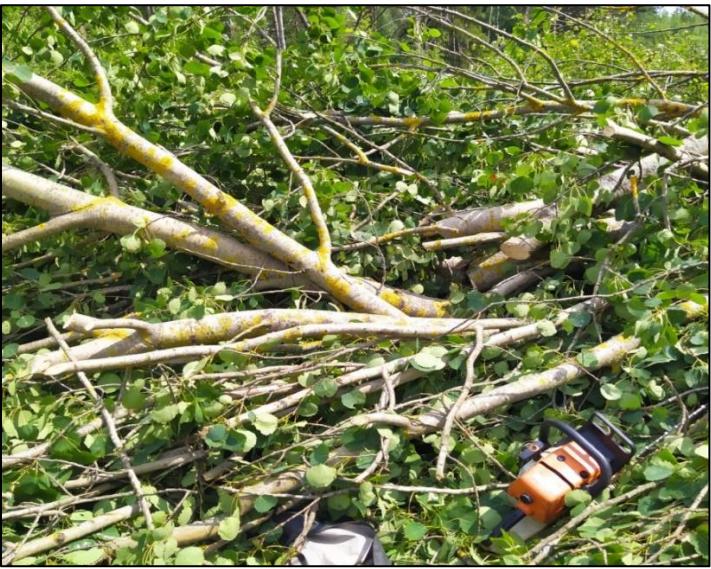
Примерно в 10:38 производитель работ услышал звук работающей бензопилы и направился к месту падения дерева. Одновременно к месту падения дерева направился член бригады. Увидев дым с места происшествия и лежащего электромонтёра СВЛ, закричал остальным членам бригады о запрете приближения к месту замыкания. В 10:41 мастер связался с диспетчером ОДС ПО «Южные ЭС» с сообщением о произошедшем несчастном случае и необходимости отключения ВЛ-35 кВ. После отключения и заземления в 10:43 (время по регистратору оперативных переговоров) ВЛ-35 кВ и в течение 10 минут работниками проводились реанимационные мероприятия электромонтёру. Прибывшая на место бригада скорой помощи зафиксировала смерть работника.

- нарушение п. 4.2 Правил по охране труда при эксплуатации электроустановок, утверждённых приказом Минтруда и социальной защиты Российской Федерации от 15.12.2020 № 903н (далее - ПОТЭЭ): «Не допускается самовольное проведение работ в действующих электроустановках, а также расширение рабочих мест и объема задания, определенных нарядом-допуском, распоряжением или утвержденным работодателем перечнем работ, выполняемых в порядке текущей эксплуатации»;

- несоблюдение работником требований ст. 214 Трудового кодекса Российской Федерации (далее – ТК РФ) в части правильного применения средств индивидуальной защиты (неприменение: защитной каски – нарушение п. 4.13 ПОТЭЭ, индивидуального сигнализатора напряжения – нарушение п. 3.10 инструкции по охране труда № 8 электромонтёра по ремонту воздушных линий электропередачи ПО «Южные ЭС», в части неприменения индивидуального сигнализатора напряжения).

- нарушение п. 3.7 ПОТЭЭ: «При замыкании на землю в электроустановках напряжением 3-35 кВ приближаться к месту замыкания на расстояние менее 4 м в ЗРУ и менее 8 м в ОРУ и на ВЛ допускается только для оперативных

- нарушение п. 16.1 ПОТЭЭ: «При подготовке рабочего места для обеспечения безопасности выполнения работ со снятием напряжения должны быть в указанном порядке выполнены следующие технические мероприятия: «Выполнение работ по снятию дерева с проводов без выполнения организационных и технических мероприятий»;

- нарушение п. 38.73 ПОТЭЭ: «При обходах и осмотрах ВЛ назначать производителя работ не обязательно. Во время осмотра ВЛ запрещается выполнять какие-либо ремонтные и восстановительные работы, а также подниматься на опору и ее конструктивные элементы. Подъем на опору разрешается при верховом осмотре ВЛ. Проведение целевого инструктажа обязательно»;

- несоблюдение требований диспетчерским персоналом п. 9 «Правил предотвращения развития и ликвидации нарушений нормального режима электрической части энергосистем и объектов электроэнергетики», утверждённых

приказом Минэнерго России от 12.07.2018 № 548: «Действия диспетчерского и оперативного персонала по ликвидации нарушений нормального режима должны быть направлены (в порядке снижения приоритетности) на: обеспечение безопасности персонала объектов электроэнергетики; исключение повреждения линии электропередачи и оборудования объектов электроэнергетики; предотвращение развития и локализацию нарушения нормального режима; обеспечение допустимых значений параметров электроэнергетического режима; восстановление электроснабжения потребителей электрической энергии; создание наиболее надежной послеаварийной схемы энергосистемы (объектов электроэнергетики)».

Проработаны обстоятельства несчастного случая со всем персоналом Псковского филиала ПАО «МРСК Северо-Запада» (далее – филиал) с регистрацией в журнале учёта и доведения информационных документов о несчастных случаях.

Обеспечено проведение внепланового инструктажа всему электротехническому персоналу филиала.

Включено в оперативные инструкции по ликвидации аварий и инструкцию по производству переключений в электроустановках дополнительное требование к диспетчерскому персоналу о необходимости предупреждения всех допущенных

бригад (в том числе выполняющих осмотры) об изменении технологического режима работы электроустановки, в которой проводятся работы.
