**Информация о несчастных случаях со смертельным исходом,
произошедших в ходе эксплуатации энергоустановок организаций,
подконтрольных органам Ростехнадзора, за 12 месяцев 2021 года**

**1. Анализ несчастных случаев со смертельным исходом,
произошедших в поднадзорных Ростехнадзору организациях**

3. Уроки, извлечённые из несчастных случаев со смертельным исходом, подготовленные на основе материалов, представленных территориальными органами

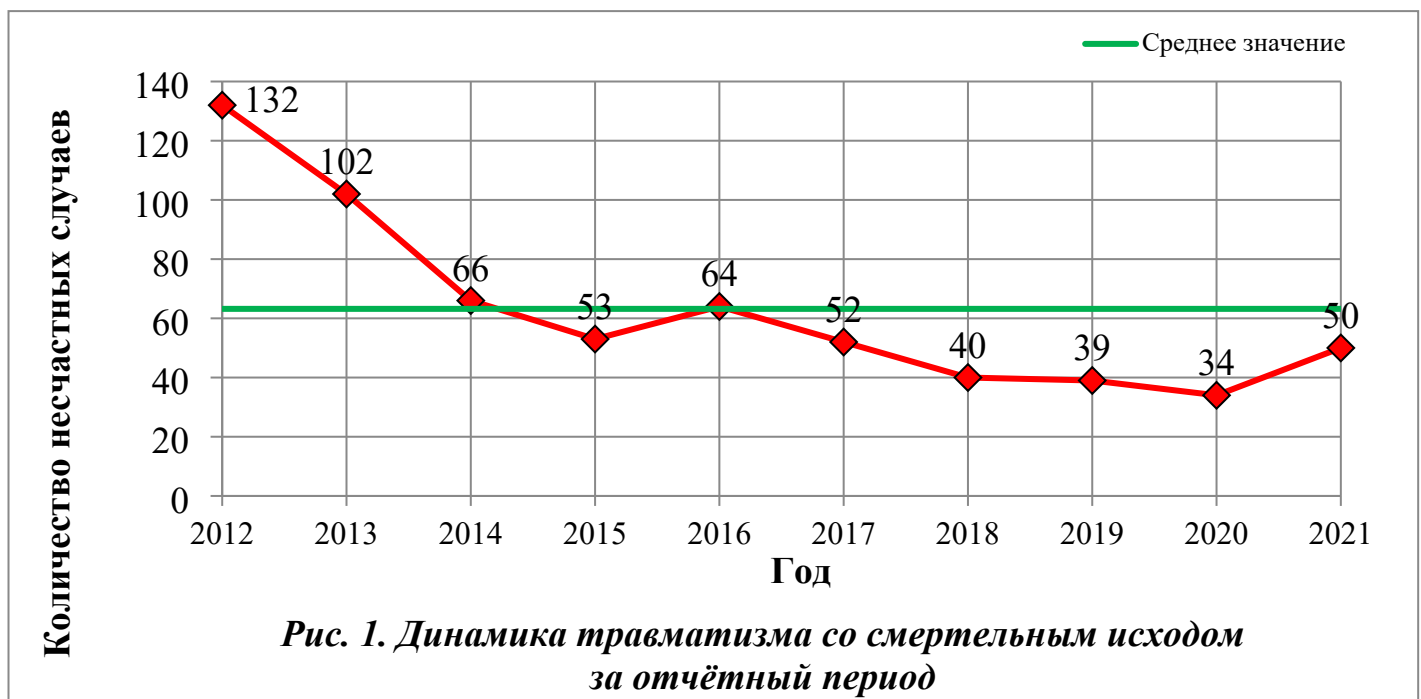
В 2021 году произошло 50 несчастных случаев со смертельным исходом (50 погибших). В 2020 году зарегистрировано 34 несчастных случая (38 погибших).

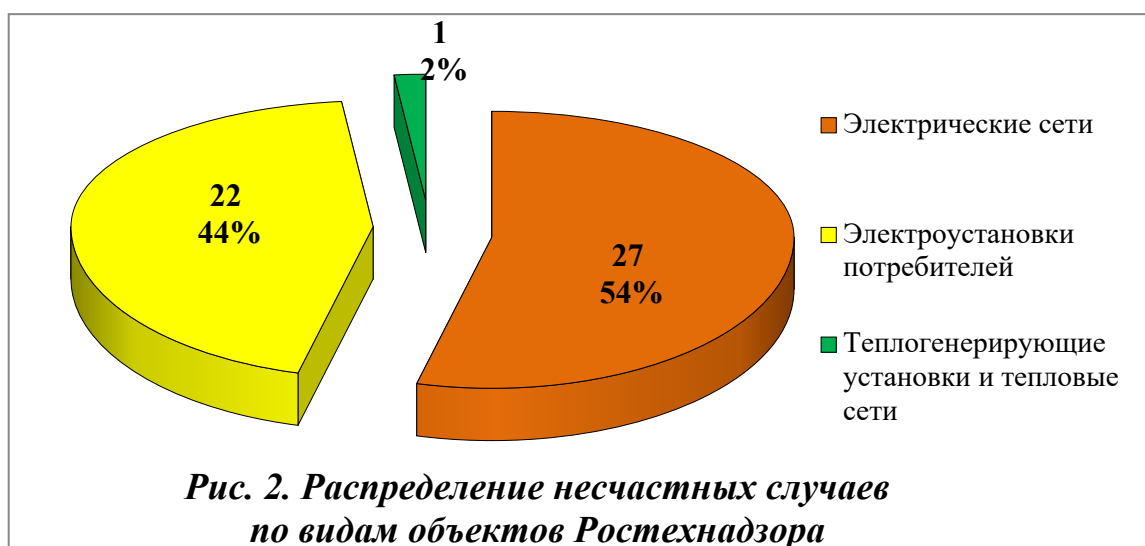
На объектах электрических сетей произошло 27 несчастных случаев со смертельным исходом, в электроустановках потребителей — 22, в тепловых сетях — 1 (рис. 2).

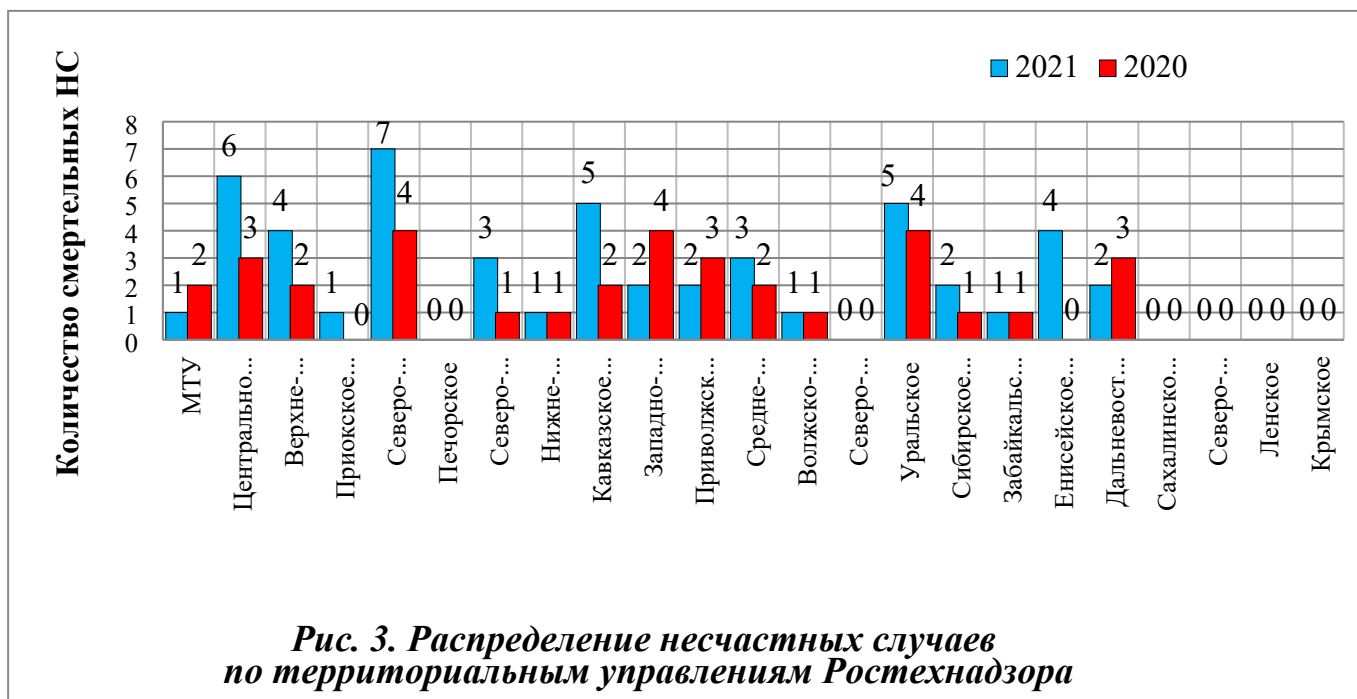
В 2021 году наибольшее количество несчастных случаев со смертельным исходом произошло в организациях, поднадзорных Северо-Западному (7 несчастных случаев), Центральному (6 несчастных случаев), Уральскому и Кавказскому (по 5 несчастных случаев) управлениям Ростехнадзора (рис. 3).

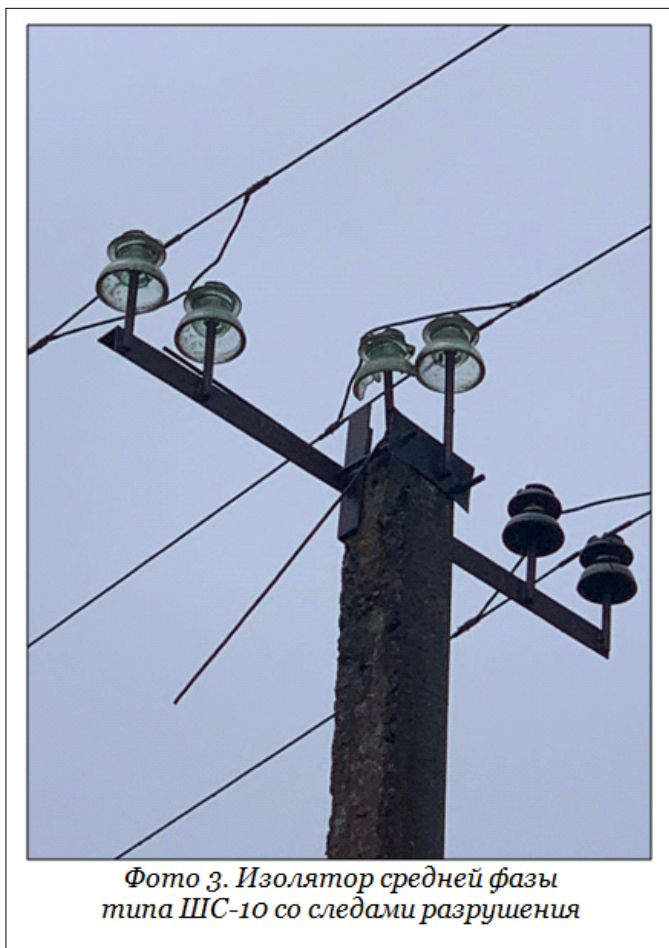
*Фото 3. Изолятор средней фазы
типа ШС-10 со следами разрушения*

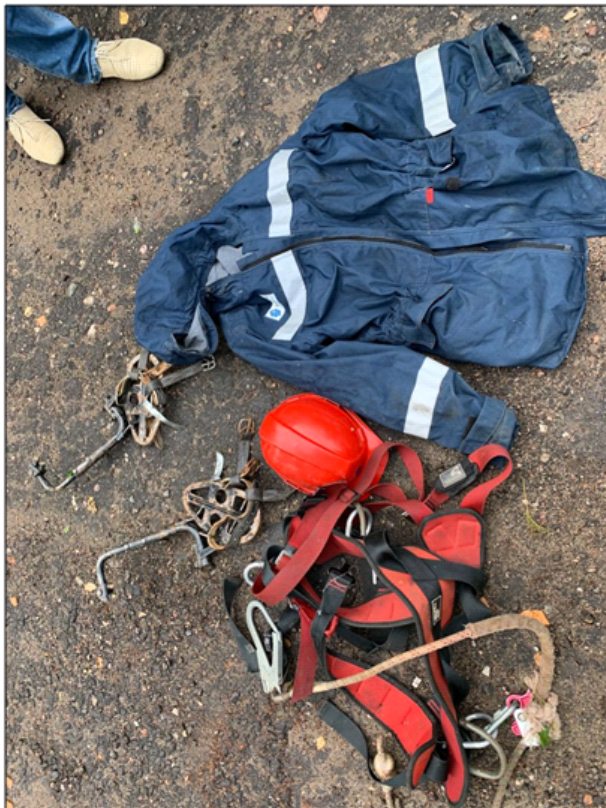
Фото 4. СИЗ пострадавшего

- правильного применения средств индивидуальной защиты (неприменение индивидуального сигнализатора напряжения, указателя напряжения, страховочной системы для выполнения работ на высоте в полном объёме, термостойких перчаток, термостойкого подшлемника – нарушение п.п. 1.35, 1.36, 1.52 инструкции по охране труда № 4 электромонтёра по эксплуатации распределительных сетей Стругокрасненского РЭС ПО «Северные ЭС», п. 2 Приложения 10 Правил охраны труда при работе на высоте, утверждённых приказом Минтруда России от 16.11.2020 № 782н) (при этом необходимые защитные средства находились в бригадном автомобиле на месте работ);

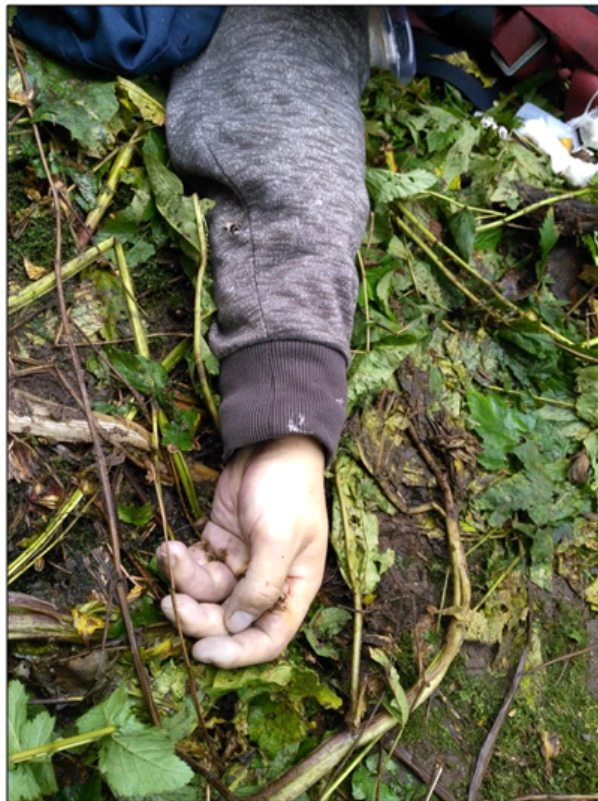
Фото 5. Следы воздействия электрического тока и термический ожог кожного покрова левой руки пострадавшего
