Информация о несчастных случаях со смертельным исходом, произошедших в ходе эксплуатации энергоустановок организаций, подконтрольных органам Ростехнадзора, за 3 месяца 2022 года

1. Анализ несчастных случаев со смертельным исходом, произошедших в поднадзорных Ростехнадзору организациях

- 3.** Уроки, извлечённые из несчастных случаев со смертельным исходом, подготовленные на основе материалов, представленных территориальными органами

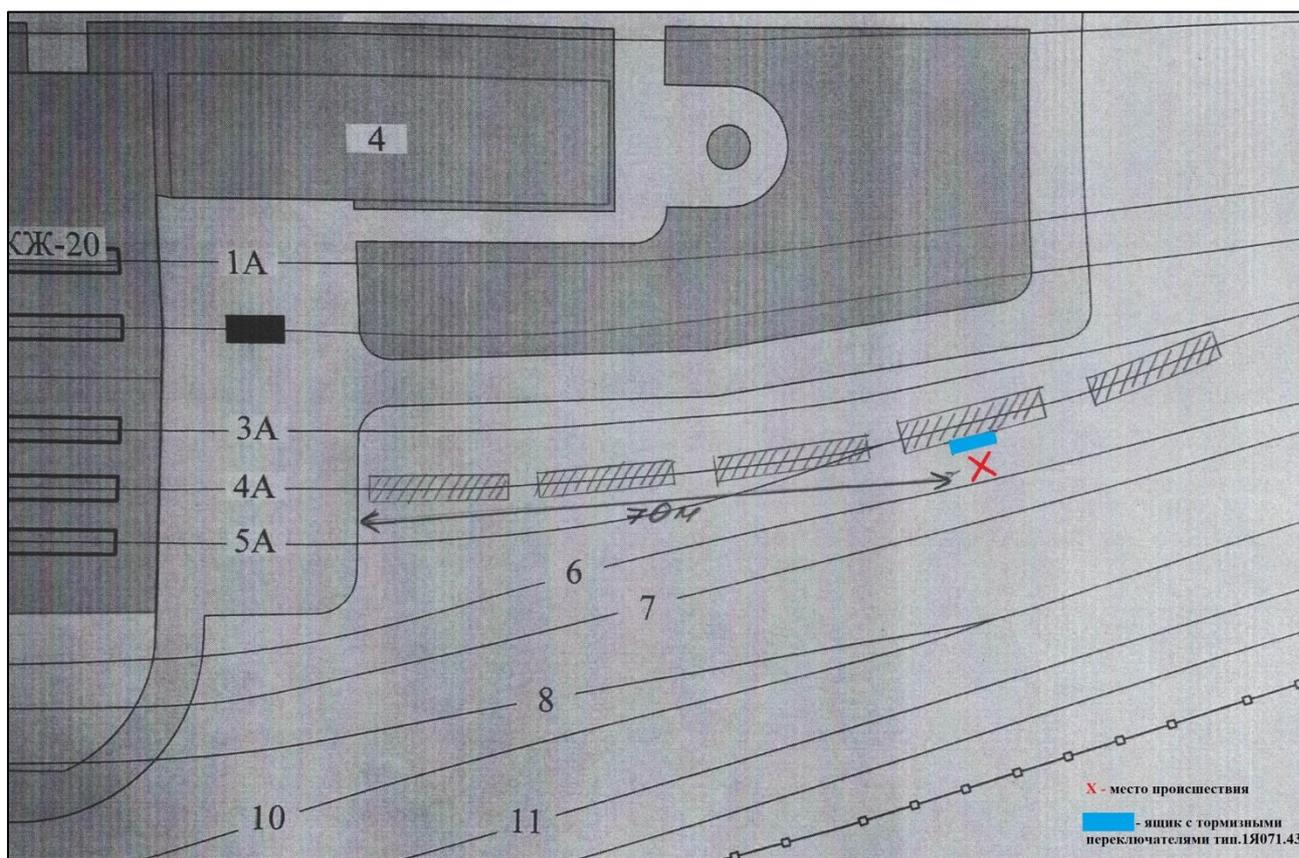
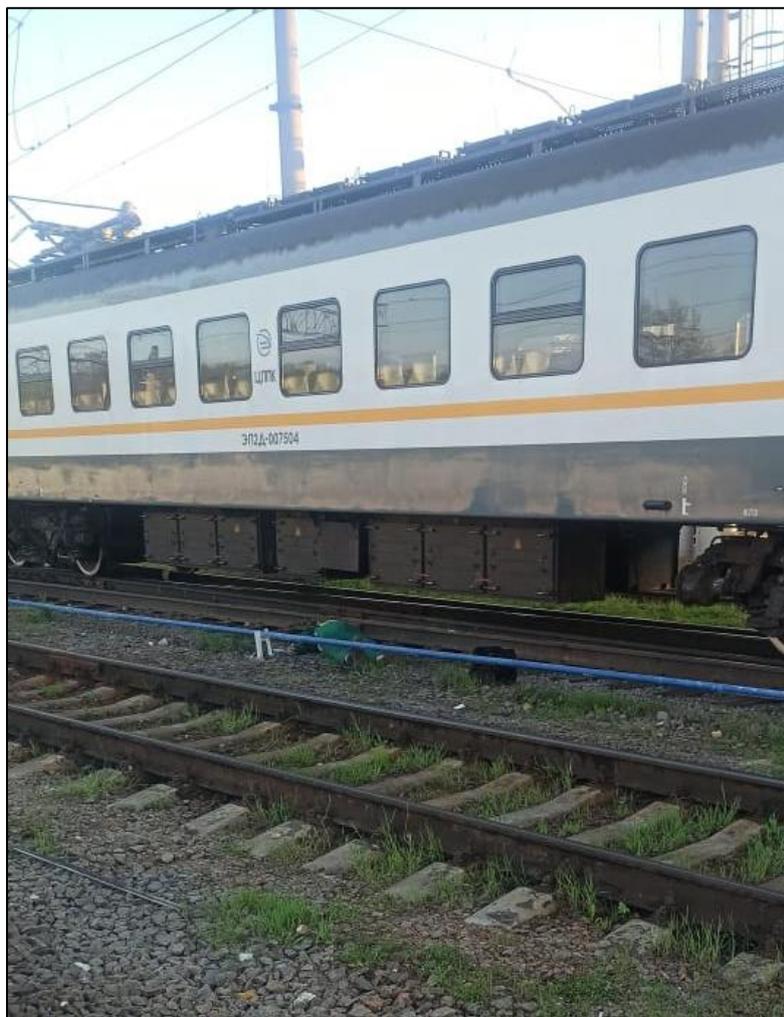
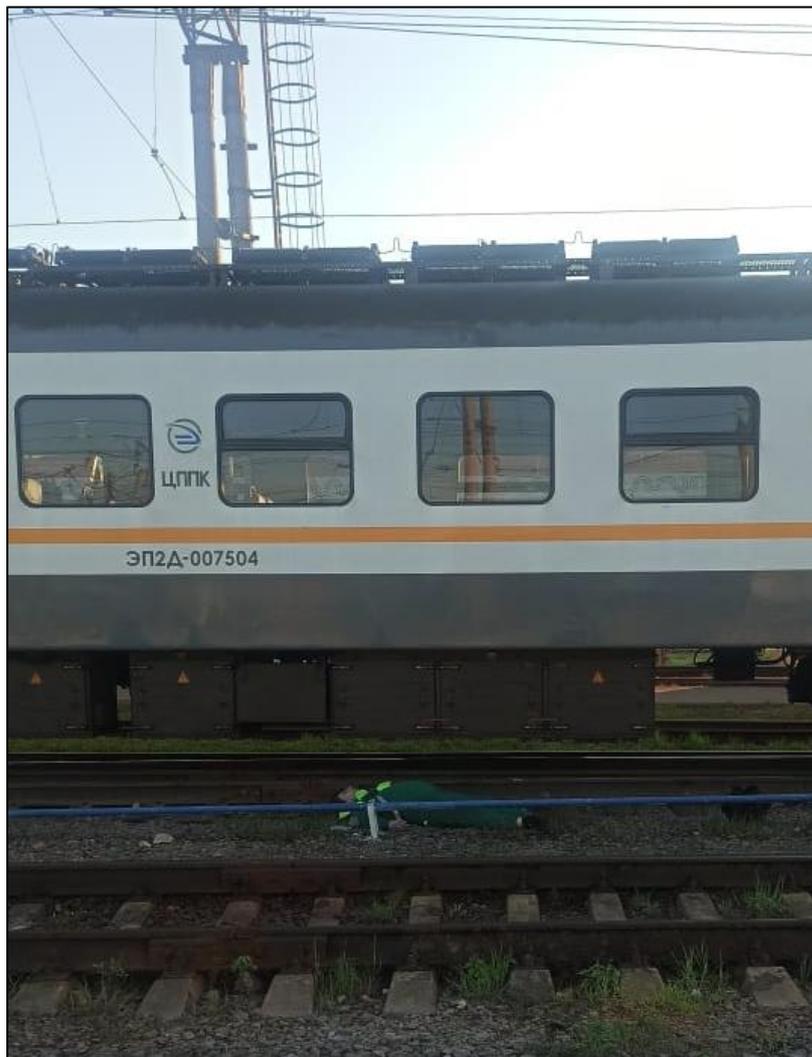
Описание несчастного случая: 13.05.2021 в 22:50 в депо Нахабино на 4 смотровую позицию был поставлен электропоезд ЭП2Д-0075 для осмотра и устранения неисправности электрооборудования на вагоне ЭП2Д 007504.

Согласно медицинскому заключению смерть мастера наступила от поражения техническим электричеством, также на лице погибшего присутствовали ссадины, полученные в ходе скользящего воздействия непосредственно перед смертью.

Неудовлетворительная организация производства работ, выразившаяся:

- в непроведении мастеру целевого инструктажа старшим мастером ООО «МВПС-Сервис», чем нарушены п.п. 1, 3, 12 приказа «О порядке проведения ремонтных работ в электроустановках моторвагонного подвижного состава под контактными проводами, находящимися под напряжением и при испытании повышенным напряжением в Сервисном депо «Нахабино» (далее – приказ);

Необеспечение дежурным основного депо АО «Центральная ППК», являющимся руководителем работ в ночное время, безопасного проведения работ на тракционных путях и руководства работами под контактными проводами. А именно, локомотивная бригада отправлена принимать электропоезд ЭП2Д 0075, где выполнялись ремонтные работы, не сданный обслуживающим персоналом ООО «МВПС-Сервис», о чём свидетельствует отсутствие записи об окончании ремонта в Журнале учёта работ на тракционных путях моторвагонного депо Нахабино (нарушение п. 5.2.3 Инструкции о порядке обслуживания и организации движения на железнодорожном пути необщего пользования моторвагонного депо Нахабино, эксплуатируемого АО «Центральная ППК», примыкающего к железной станции Нахабино Московской железной дороги филиала ОАО «РЖД») (далее – инструкция).

Нарушение п. 3.13 Правил по охране труда при эксплуатации электроустановок, утверждённых приказом Минтруда России от 15.12.2020 № 903н - в АО «Центральная ППК» не обеспечен порядок хранения, учёта, выдачи и возврата ключей от электроустановок, тем самым не обеспечено безопасное проведение работ.

Неосуществление машинистом 1 визуального контроля за действиями ремонтной бригады ООО «МВПС-Сервис» и самовольный уход с рабочего места (нарушение п. 5.2.3 инструкции).

Приведение в рабочее состояние электропоезда ЭП2Д 0075 (включение токоприёмника) машинистом 1 без команды ответственного производителя работ (нарушение п. 5.2.3 инструкции).

Работникам проведён внеплановый инструктаж по охране труда по обстоятельствам и причинам допущенного несчастного случая.

Совместно с АО «ЦППК» разработан Регламент взаимодействия при выполнении работ по техническому обслуживанию и текущему ремонту, экипировке и обслуживанию экологически чистых туалетных комплексов железнодорожного подвижного состава, а также работ по устранению неисправностей, не входящих в ТО или ТР.

Организовано проведение внеплановых технических занятий с работниками сервисного депо Нахабино ООО «МВПС-Сервис».

Машинист 1 направлен на внеочередную проверку знаний норм и правил работ в электроустановках в территориальную отраслевую комиссию Центрального управления Ростехнадзора.

Проведено обучение и внеплановая проверка знаний требований охраны труда со всеми работниками Цеха периодического ремонта ОП Сервисного депо Нахабино.

Обеспечен контроль за выдачей ключей и реверсивных рукояток с обязательной отметкой в журнале учёта, хранения и передачи спецключей и ключей от кабин управления, кассет КВАРЦ подвижного состава в моторвагонном депо Нахабино АО «Центральная ППК».

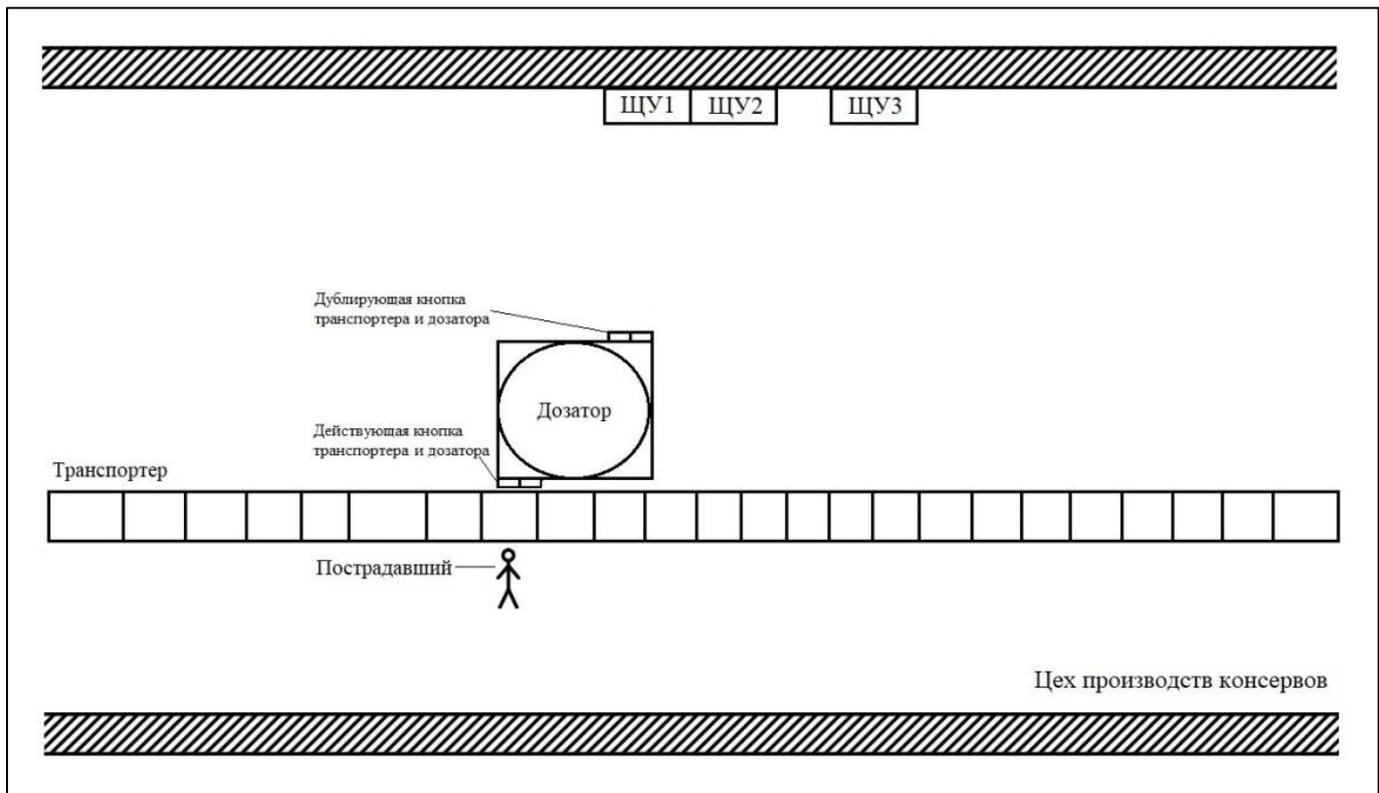
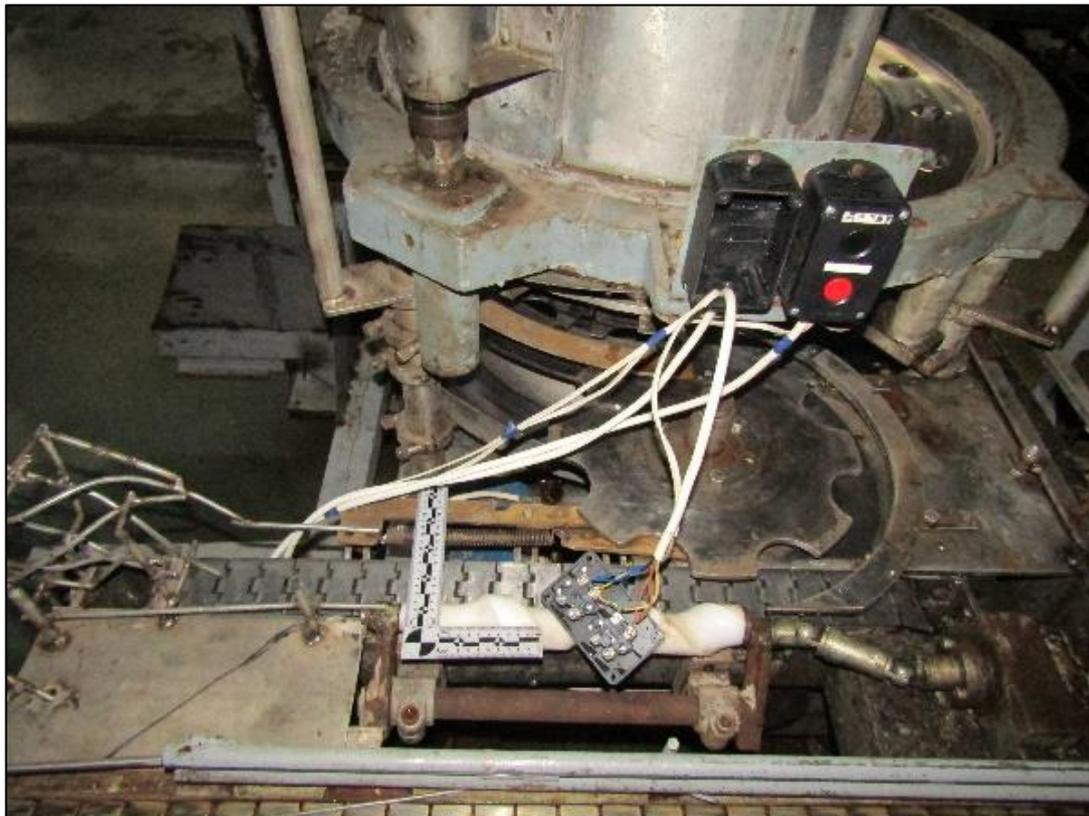
После совещания главный энергетик и электрослесарь ООО «Вяземские консервы» пошли в цех по производству консервов к дозатору. Главный энергетик показал электрослесарю место установки дублирующей кнопки. Причём документы на выполнение данных работ не оформлялись, а задание не выдавалось.

Со слов сотрудницы в 17:10 в цехе по производству консервов остановилась линия № 8. В это время из овощного цеха вышел электрослесарь с прибором для измерения напряжения. Он положил его на линию № 9, обошёл дозатор и взялся руками за кнопку, после чего его сразу затрясло. Сотрудница побежала к мастеру смены и сообщила о случившемся. Мастер смены выключила напряжение, была вызвана скорая медицинская помощь.

Неудовлетворительная организация производства работ, выразившаяся в неудовлетворительной подготовке рабочего места и принятых мер безопасности по подготовке рабочего места.

Неприменение электрослесарем средств индивидуальной защиты, вследствие необеспеченности ими работодателем.

Непроведение с электрослесарем внепланового инструктажа по охране труда и внеочередной проверки знаний требований охраны труда при эксплуатации в электроустановках.

Отсутствие контроля за электрослесарем при выполнении работ в электроустановках.

Проведён внеплановый инструктаж по теме «Охрана труда при работе в электроустановках» со всеми работниками ООО «Вяземские консервы».

Проведена внеочередная проверка знаний норм и правил работы в электроустановках электротехническому и электротехнологическому персоналу ООО «Вяземские консервы».

Разработано положение о системе управления охраной труда в ООО «Вяземские консервы» в соответствии с требованиями Приказа Минтруда России от 19.08.2016 № 438н «Об утверждении Типового положения о системе управления охраной труда».

Проведена идентификация опасностей представляющих угрозу жизни и здоровью работников, проведена оценка уровней профессиональных рисков и разработаны мероприятия по управлению профессиональными рисками.

Электроустановки предприятия обеспечены испытанными средствами защиты для работы в электроустановках напряжением до и выше 1000 В в соответствии с нормами.

Электротехнический персонал обеспечен средствами индивидуальной защиты от термической электрической дуги.

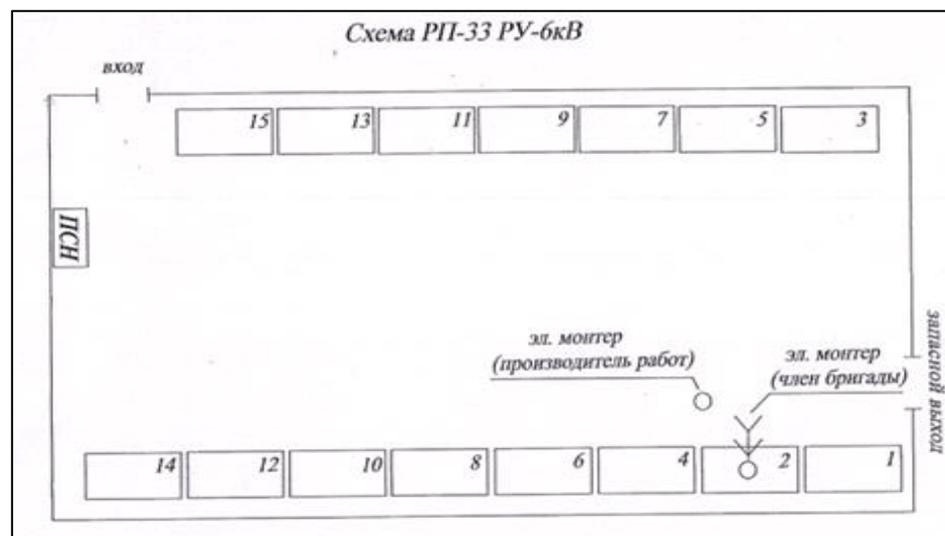
Место работы. Верхний отсек ячейки ТН и БМРЗ

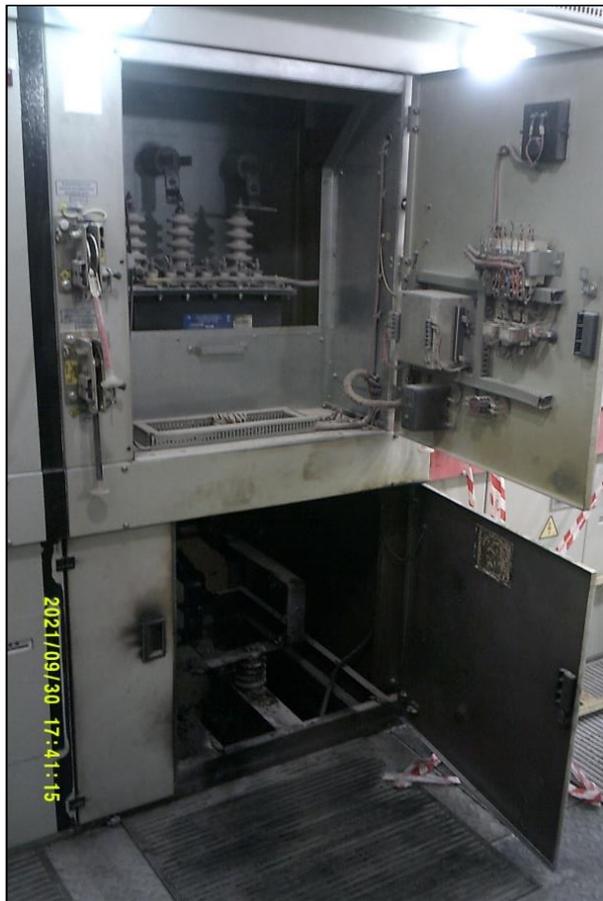
Место несчастного случая. Нижний отсек ячейки ТН и БМРЗ

Производитель работ и член бригады приступили к ремонту. Член бригады протёр крышку трансформатора от пыли в верхнем отсеке и отошёл в сторону. Производитель работ начал проводить демонтаж блока БМРЗ. Услышав гул и увидев огонь, он повернулся и обнаружил, что член бригады лежит вниз лицом в нижнем отсеке ячейки № 2 и не подаёт признаков жизни, так же он увидел, что на нём самом горит спецодежда. Производитель работ выбежал из помещения РП-33, вышел в пролет цеха № 25, одежда на нём горела, работники цеха № 25, находившиеся рядом, потушили горящую на нём одежду и вызвали скорую помощь.

Личная неосторожность пострадавшего, выразившаяся в самостоятельном выполнении работ в ячейке № 2 (нарушение требований п. 4.2 Правил по охране труда при эксплуатации электроустановок, утверждённых приказом Минтруда России от 15.12.2020 № 903н (далее – ПОТЭЭ)).

Необеспечение безопасного производства работ, неудовлетворительная организация работ (нарушение требований п. 10.1. ПОТЭЭ).

Разработаны мероприятия по дополнительным мерам безопасности при работе в действующих электроустановках.

Проведена внеплановая специальная оценка условий труда электромонтёрам по ремонту и обслуживанию электрооборудования цеха № 67.

Электромонтёр по ремонту и обслуживанию электрооборудования (допускающий) направлен на внеплановую проверку знаний.

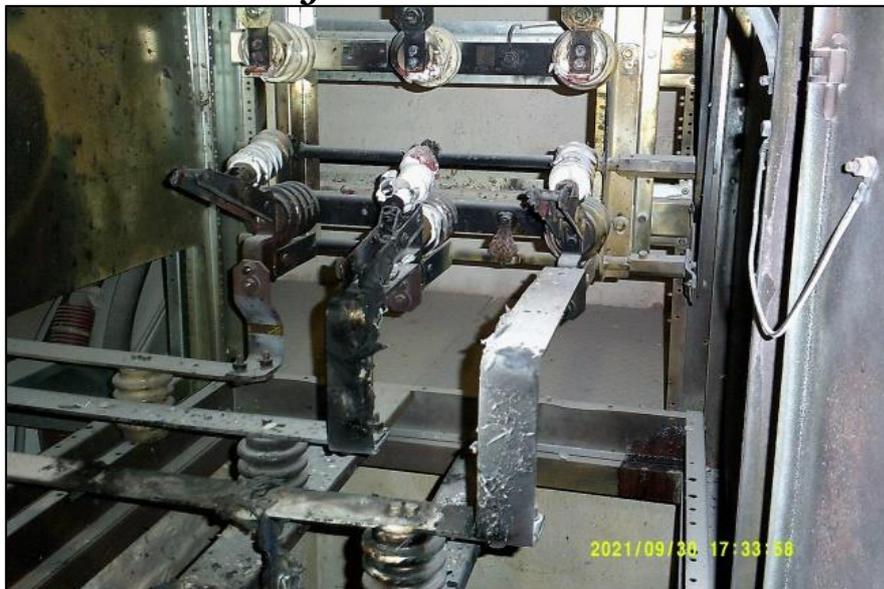
***Место несчастного случая. Нижний отсек ячейки ТН и БМРЗ.
Оборудование 6 кВ***
