**Информация о несчастных случаях со смертельным исходом, произошедших в ходе эксплуатации энергоустановок организаций, подконтрольных органам Ростехнадзора, за 8 месяцев 2021 года**

**3.1 Несчастный случай со смертельным исходом, произошедший в филиале АО «Дальневосточная распределительная сетевая компания» (далее – АО «ДРСК»)**

**3.2 Несчастный случай со смертельным исходом, произошедший в филиале ПАО «МРСК Центра» – «Ярэнерго»**

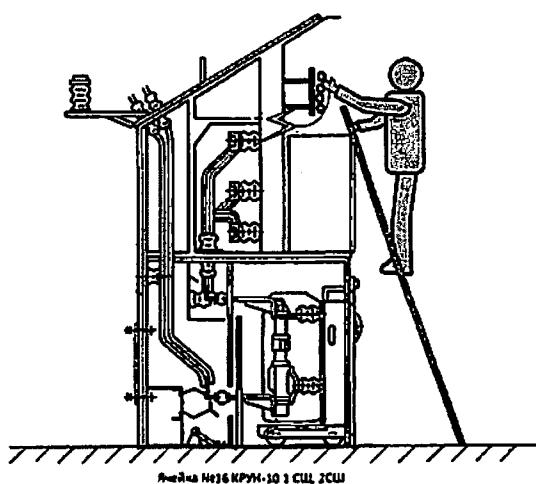
В 13:50 мастер службы ПС выполнял прокладку и подвязку кабелей над релейными шкафами КРУН-10, используя приставную стеклопластиковую лестницу. Он работал вместе с одним из членов бригады, который снизу поддерживал прокладываемые кабели. Производитель работ вместе с другим членом бригады находились в противоположной стороне КРУН-10, в районе ячейки № 1, и выполняли работы по герметизации ввода кабелей.

Мастер службы ПС приступил к подвязке проволок крепления к металлоконструкциям ячейки № 16 после того, как были подвязаны кабели над ячейкой № 15. В качестве проволок крепления он использовал куски кабеля длиною 30-40 см.

В связи с тем, что помочь члена бригады в поддержке кабелей уже не требовалась, он направился к остальным членам бригады в сторону выхода из КРУН-10 по направлению к ячейке № 1.

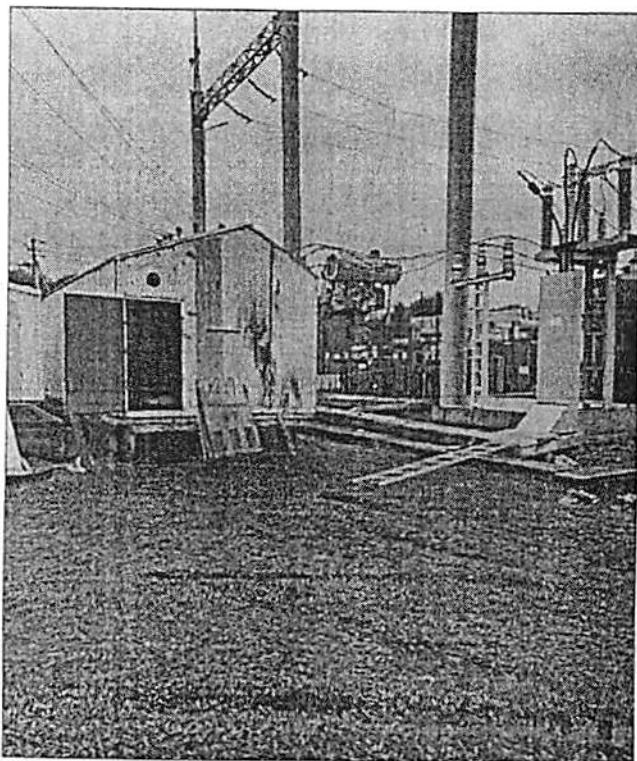
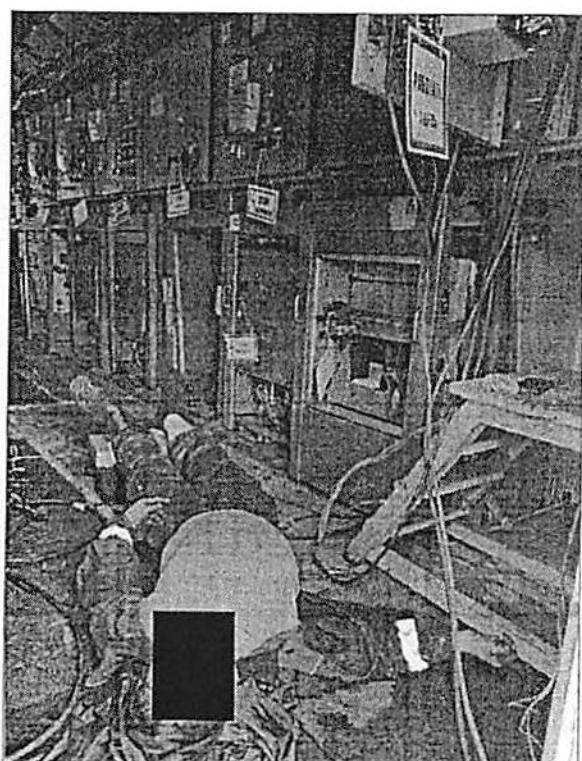
Со слов члена бригады за его спиной прозвучал характерный короткому замыканию хлопок. Все члены бригады выбежали из КРУН-10, т.к. проход по коридору КРУН-10 был затруднен из-за находящегося в проходе оборудования, оббежали его вокруг и подбежали ко второму выходу, расположенному со стороны ячейки № 17.

Находившийся ближе всех к пострадавшему электромонтёр (член бригады СРЗАИ) во время хлопка, испугавшись, отпрыгнул в сторону из КРУН-10, при этом он увидел вспышку, также он заметил, что мастер службы ПС находился в положении полусидя, а потом завалился на левый бок на пол в сторону дверного проёма – выхода из КРУН-10. В это время, со слов электромонтёра (член бригады СРЗАИ), пострадавший произнёс: «Что это было?».

Нарушение Правил по охране труда при эксплуатации электроустановок (далее – ПОТЭЭ) в части приближения пострадавшего к токоведущим частям, находящимся под напряжением, на расстояние менее допустимого.

Нарушение п. 17.1 ПОТЭЭ в части неотключения при подготовке рабочего места неограждённых токоведущих частей.

Проведены проверки состояния КРУ ПС -110/35/10 кВ, в том числе крышек шинных отсеков КРУ подстанций филиала, блокировок, устройств удержания крышек (клапанов) в закрытом состоянии.

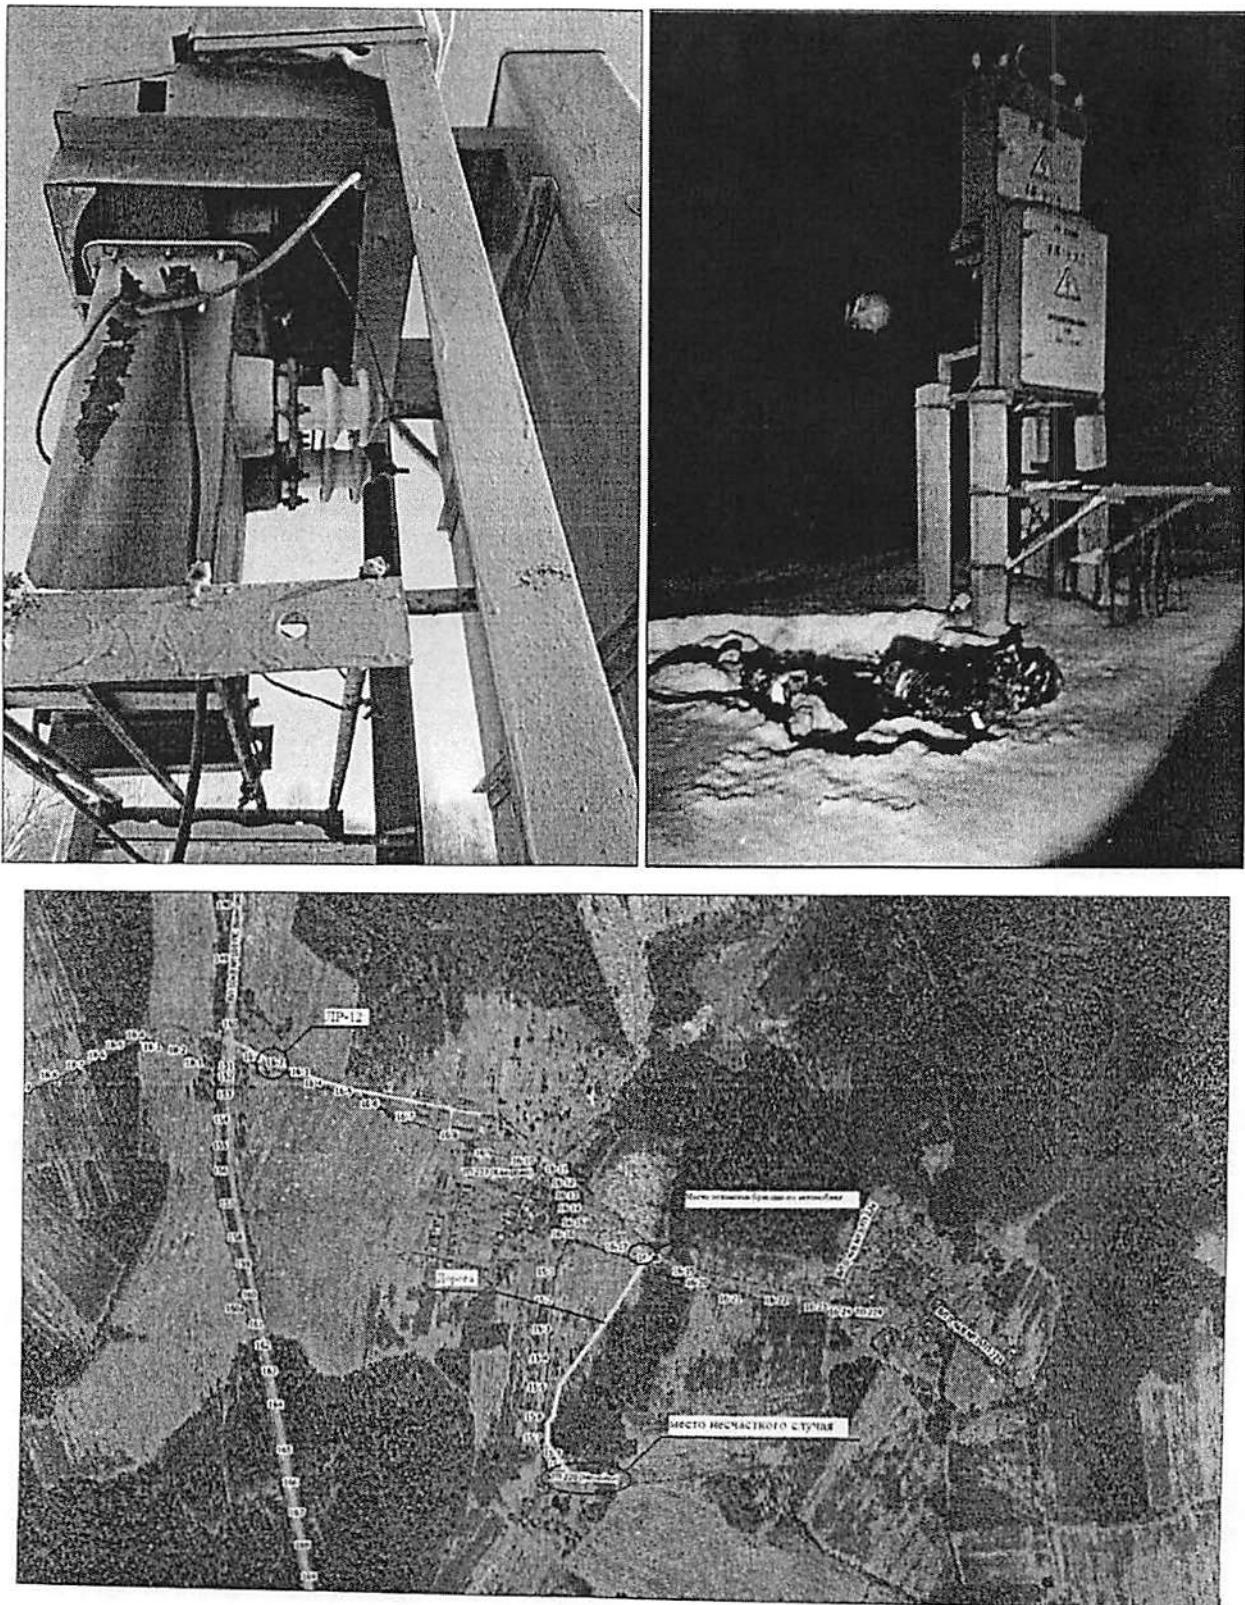
ОВБ, прибыв по заданию диспетчера к ЛР-12, не доложила диспетчеру ОТГ РЭС о выполнении задания (прибытии к ЛР-12). После прибытия к ЛР-12 электромонтёр ОВБ и мастер бригады направились в осмотр отключённого участка ВЛ 10 кВ № 101 без получения задания от диспетчера ОТГ и руководителей Большесельского РЭС. При этом перед началом осмотра ВЛ 10 кВ № 101 переносное заземление в сторону участка ВЛ 10 кВ, на котором предположительно произошло повреждение, со стороны питающей ВЛ они не установили.

необеспечении надлежащего осмотра разъединителя ЛР-12 (ВЛ 10 кВ № 101 ПС 35/10/6 кВ «Варегово») после его отключения, в нарушение требований п. 7.1.8. Инструкции по производству переключений в электроустановках электрических сетей филиала ПАО «МРСК Центра» – «Ярэнерго» ИБП10.3-ЯР/17-12/2019;

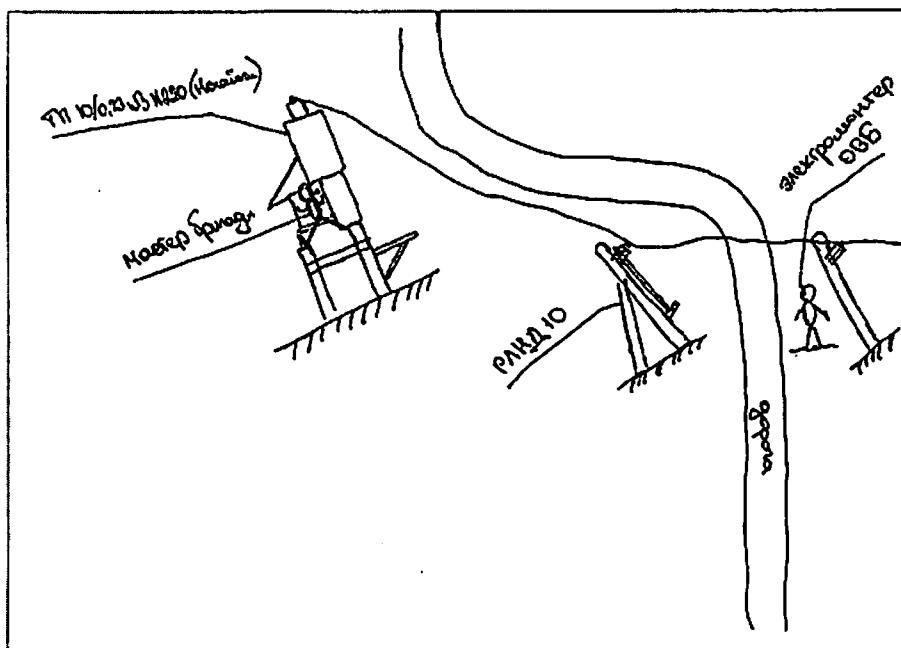
разъединителя (далее – ВР) ТП 10/0,23 кВ № 220 (Нечайки), без проверки отсутствия напряжения и включения заземляющих ножей в сторону ТП мастер бригады поднялся на ж/б приставки сбоку от КТП и приблизился на недопустимое расстояние к токоведущим частям напряжением 10 кВ предположительно для удаления стороннего предмета (птицы) с гибкой связи 10 кВ, и был поражён электрическим током однофазного замыкания на землю ориентировочно в 17:59.

приближение пострадавшего к токоведущим частям электроустановки, находящейся под напряжением, на расстояние менее допустимого, в нарушение требований п. 3.3 ПОТЭЭ;

Отсутствие проектной документации на КТП 220 (Нечайки) после реконструкции (замена трёхфазного силового трансформатора на двухфазный), в нарушение требований п.п. 17, 22 приказа Минэнерго России от 25.10.2017 № 1013 «Об утверждении требований к обеспечению надёжности электроэнергетических систем, надёжности и безопасности объектов электроэнергетики и энергопринимающих установок «Правила организации технического обслуживания и ремонта объектов электроэнергетики», п. 1.7.1 ПТЭСС.

Отсутствие защиты токоведущих частей трансформатора КТП 220 (Нечайки) от прямого и случайного прикосновения в нарушение требований п.п. 1.7.49, 4.2.17 Правил устройства электроустановок, п.1.1.9 ПТЭСС.

Запланирована реконструкция трансформаторной подстанции КТП 220 (Нечайки).
