**Информация о несчастных случаях со смертельным исходом,
произошедших в ходе эксплуатации энергоустановок организаций,
подконтрольных органам Ростехнадзора, с января по февраль 2023 года**

**1. Анализ несчастных случаев со смертельным исходом,
произошедших в поднадзорных Ростехнадзору организациях**

3. Уроки, извлечённые из несчастных случаев со смертельным исходом, подготовленные на основе материалов, представленных территориальными органами

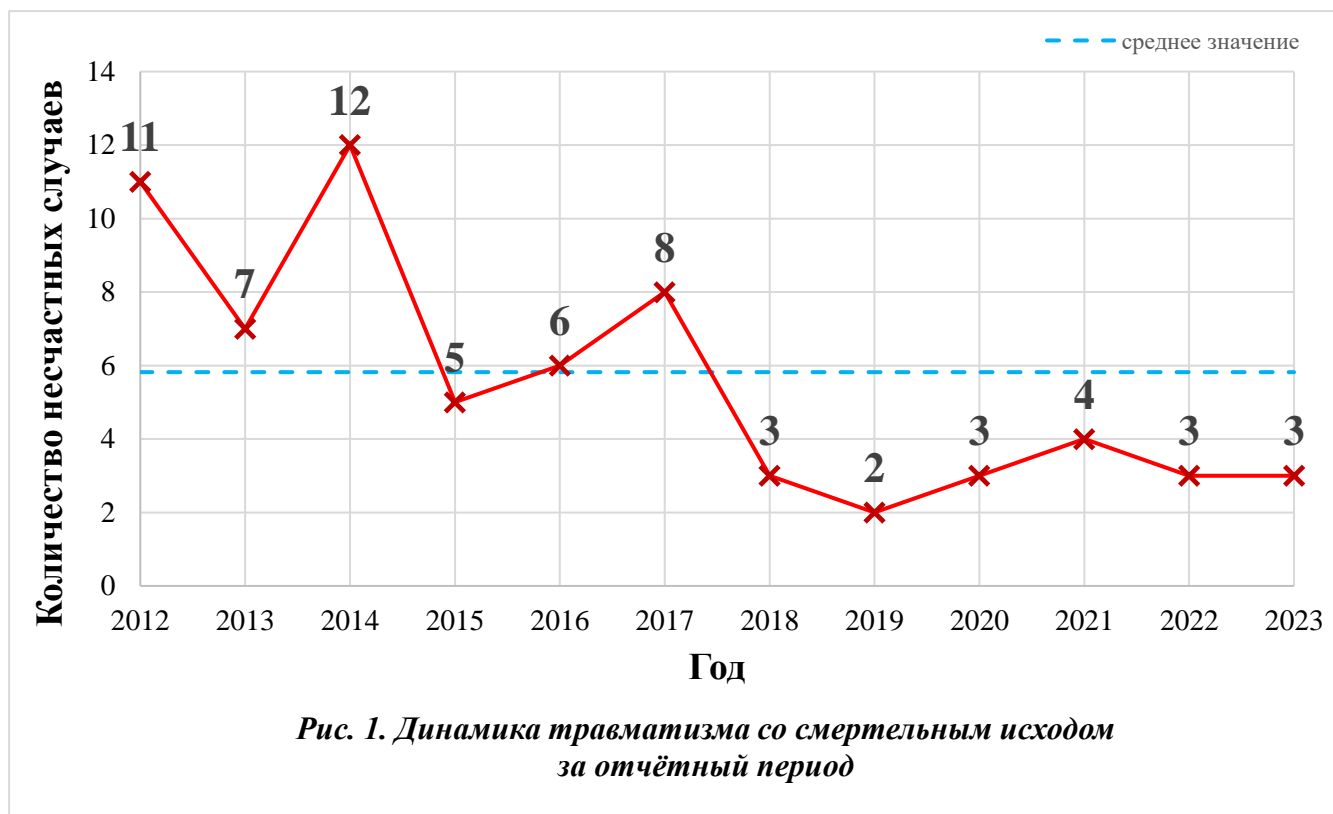
За отчётный период 2023 года произошло 3 несчастных случая со смертельным исходом (3 погибших). За аналогичный период в 2022 году произошло 3 несчастных случая (3 погибших).

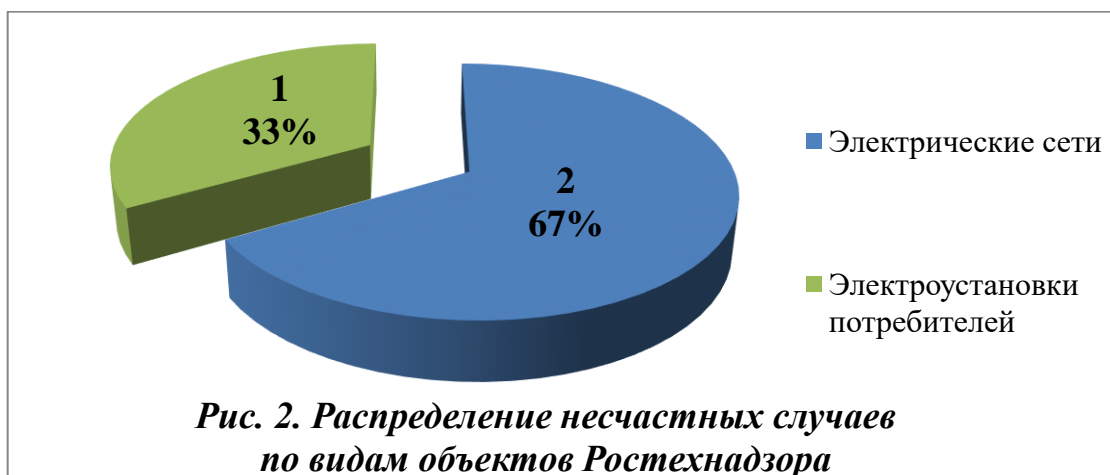
На объектах электрических сетей произошло 2 несчастных случая со смертельным исходом, в электроустановках потребителей – 1 (рис. 2).

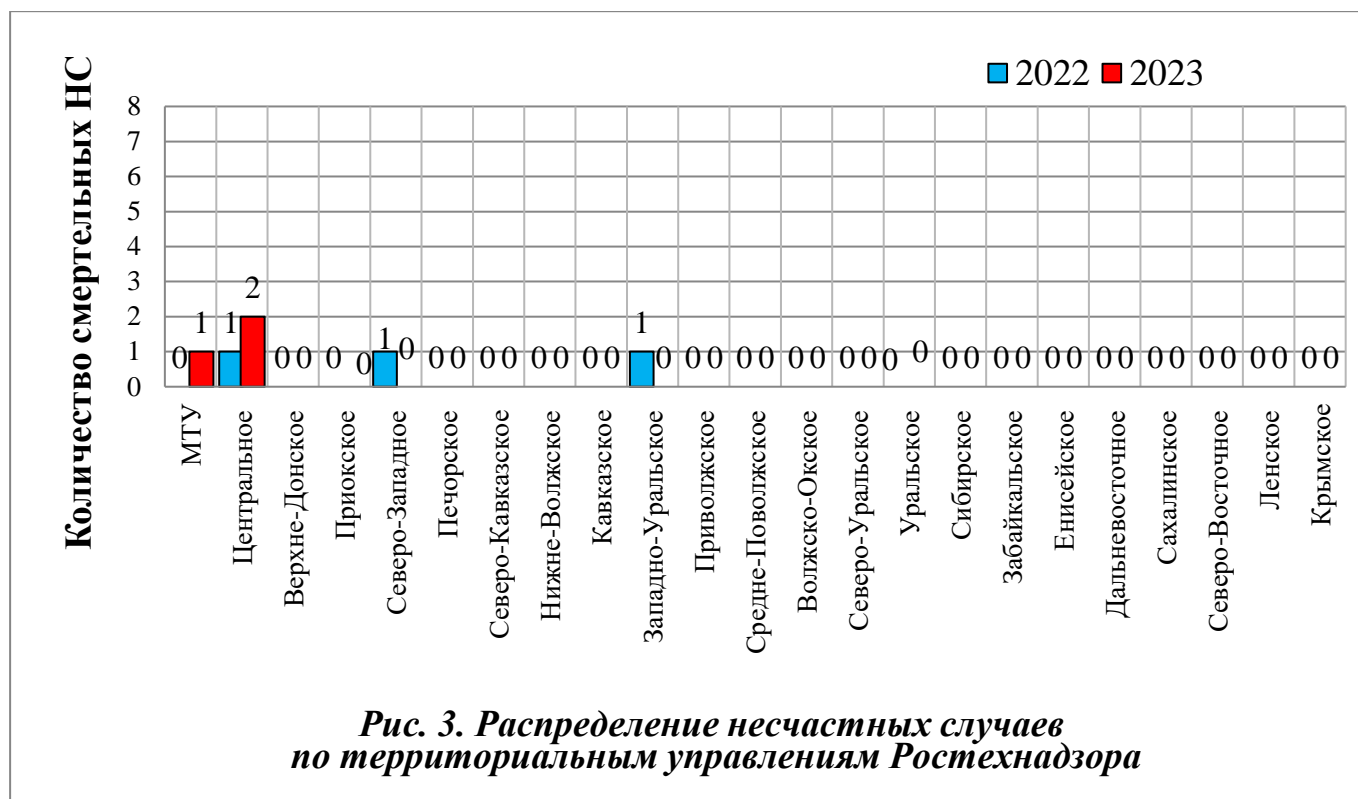
В 2023 году несчастные случаи со смертельным исходом произошли в организациях, поднадзорных Центральному и Межрегиональному технологическому управлениям Ростехнадзора (рис. 3).

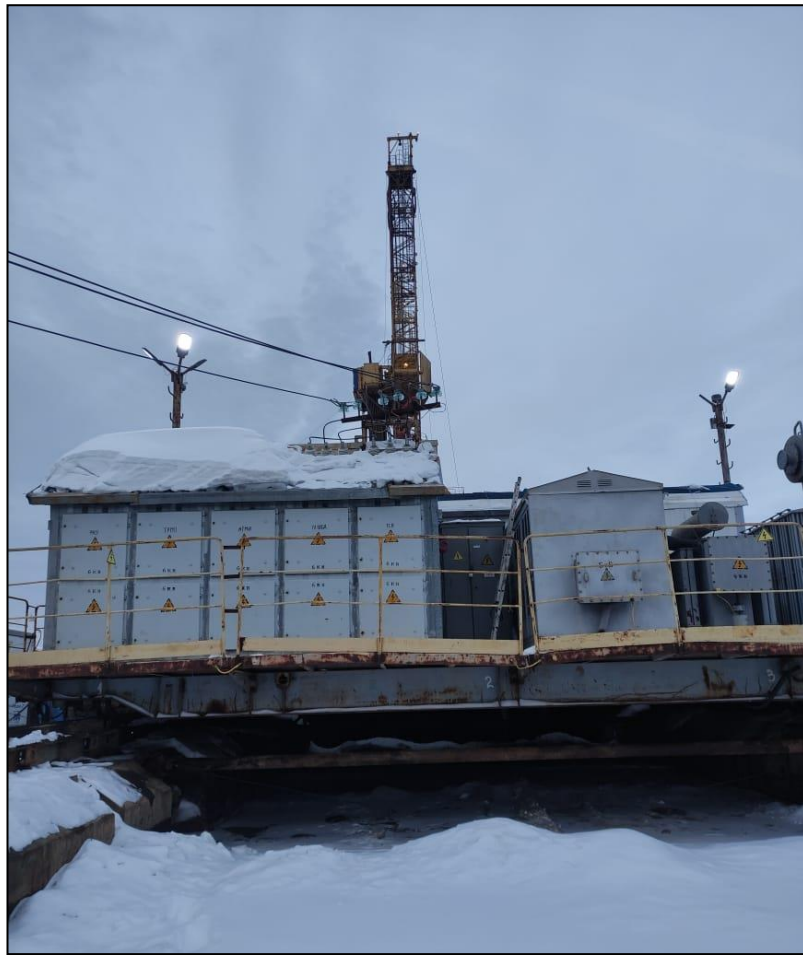
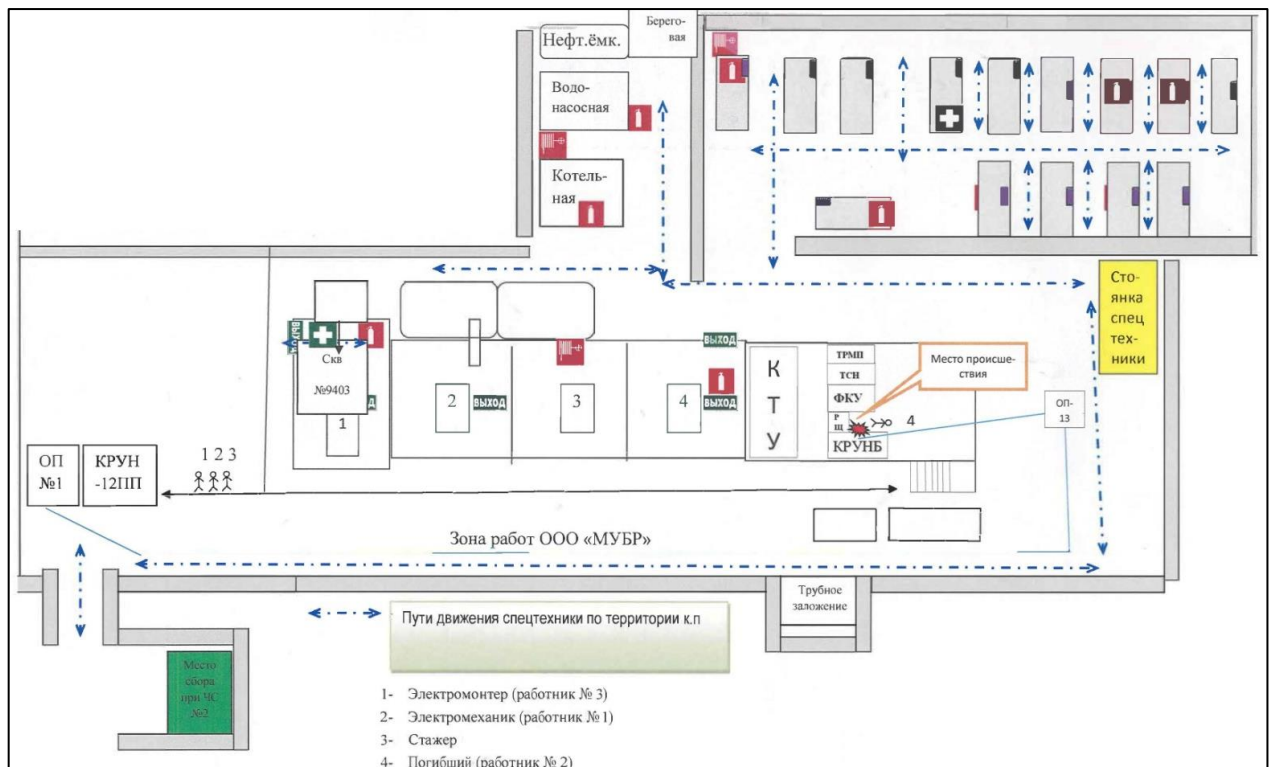
Описание несчастного случая: В 01:00 работники ООО «БСК» прибыли на кустовую площадку № 94, прошли вводный инструктаж по охране труда. Ориентировочно в 02:30 электромеханик КТУ ООО «Д.Э.С.» (выдающий наряд, ответственный руководитель работ по совместительству – далее работник 1) произвёл оформление наряда-допуска для работы в электроустановках и провёл целевой инструктаж вышкомонтажнику-электромонтёру ООО «БСК» (производитель работ – далее работник 2), который расписался в наряде-допуске. В 03:05 электромонтёр по обслуживанию буровых ООО «МУБР» (допускающий, член бригады по совместительству – далее работник 3) завёл дизельную электростанцию на прогрев для дальнейшего её подключения. В 03:20 работник 1, находясь в помещении КТУ совместно с работником 3 и электромонтёром по обслуживанию буровых ООО «МУБР» (далее – стажёр), позвонил в диспетчерскую ООО «МЭН» и проинформировал о том, что будет произведено отключение буровой установки от сети 6 кВ. После этого работник 1 провёл инструктаж работника 3. В 3:40 работники 1 и 3 направились в КРУ буровой установки (далее – КРУ БУ) и начали отключение оборудования. В 04:26 работник 1 и стажёр, подойдя к БУ, пошли в КТУ для осуществления допуска к работам работника 2. При подъёме на площадку обслуживания КРУ заметили лежащий на полу между КРУ и ФКУ тёмный силуэт. Подойдя ближе, работник 1 перевернул тело и увидел, что это работник 2, после чего приступил к оказанию первой помощи. В 05:15 прибыл фельдшер ООО «Медси», пострадавшего перенесли в КТУ пришедшие на помощь работники ООО «БСК» и ООО «МУБР». После проведения реанимационных мероприятий в 05:30 фельдшер констатировал смерть работника 2.

Причины несчастного случая:

Недостаточность принятых мер обеспечения безопасности, неполный и некачественный целевой инструктаж бригады – нарушение п.п. 4.1, 5.1-5.3, 5.7, 6.23, 6.29, 6.32, 10.8, 11.1 Правил по охране труда при эксплуатации

электроустановок, утверждённых приказом Минтруда России от 15.12.2020 № 903н (далее – ПОТЭЭ).

Не были приняты достаточные меры, препятствующие доступу работников к частям электроустановки, оставшимся под напряжением – нарушение п.п. 5.1, 5.2, 5.8, 6.30, 6.31, 6.32, 10.5, 10.6, 10.7, 10.9 ПОТЭЭ.

Нарушение погибшим требований охраны труда, выразившееся в приближении к токоведущим частям электроустановки, находящимся под напряжением, на недопустимое расстояние, расширении рабочего места и объёма задания, непроведении целевого инструктажа члену бригады, необеспечении в полном объёме процедуры допуска, - нарушение п.п. 3.3, 4.2, 5.1, 5.2, 5.9, 10.8, 11.1, 11.4 ПОТЭЭ.

Отсутствие контроля со стороны руководителей и специалистов ООО «МУБР», ООО «Д.Э.С.», ООО «БСК» за соблюдением правил, требований инструкций по охране труда, ходом выполнения работ в электроустановках, требований правил и норм безопасности – нарушение п.п. 1.2, 2.4, 46.2 – 46.5, 46.9 ПОТЭЭ.

Проведён внеплановый инструктаж электротехническому персоналу ООО «БСК», ООО «МУБР» и ООО «Д.Э.С.» по результатам и обстоятельствам несчастного случая.

Председатели и члены постоянно действующей комиссии по проверке знаний ООО «БСК», ООО «МУБР» и ООО «Д.Э.С.» направлены на внеочередную проверку знаний норм и правил в территориальной комиссии Ростехнадзора.

Электротехнический персонал направлен на внеочередную проверку знаний и правил работы в электроустановках в постоянно действующие комиссии по проверке знаний ООО «БСК», ООО «МУБР» и ООО «Д.Э.С.».

Разработаны дополнительные мероприятия для предупреждения аналогичных случаев, издан приказ по усилению контроля за соблюдением требований Правил и инструкций по электробезопасности в ООО «БСК», ООО «МУБР» и ООО «Д.Э.С.».

Издан приказ по усилению контроля трудовой и производственной дисциплины в ООО «БСК», ООО «МУБР» и ООО «Д.Э.С.».

Разработаны дополнительные мероприятия в ООО «БСК», ООО «МУБР» и ООО «Д.Э.С.» по производству работ с командированным персоналом.

Проведена специальная подготовка оперативного и оперативно-ремонтного персонала в ООО «БСК» и ООО «МУБР», а также разработан график профессионального дополнительного образования для непрерывного повышения квалификации сотрудников.

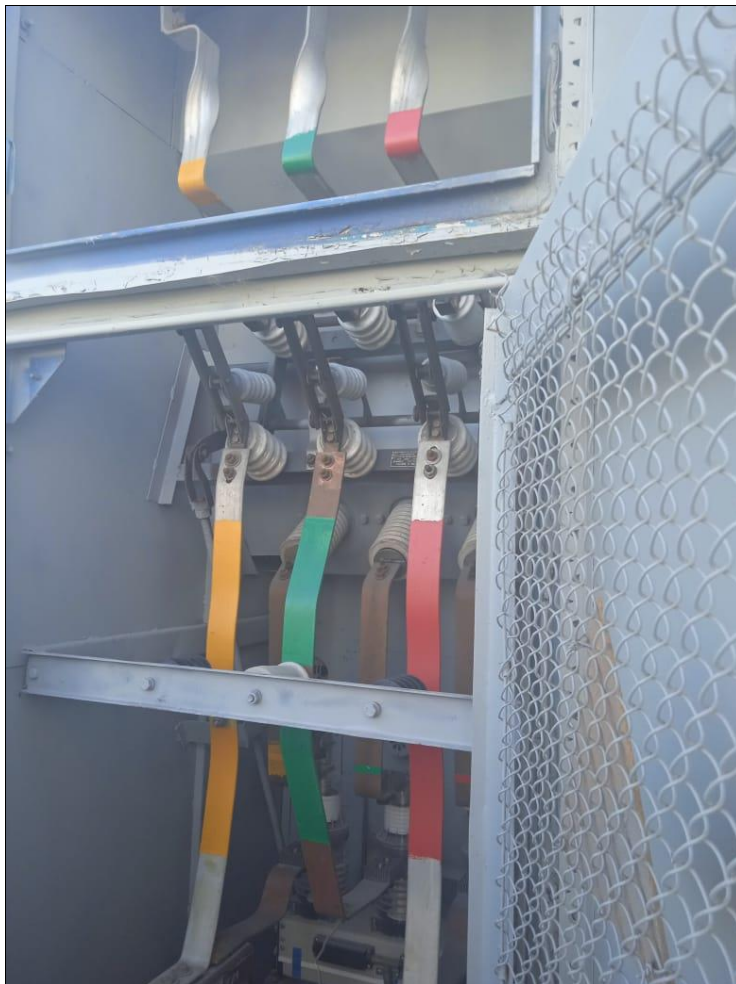
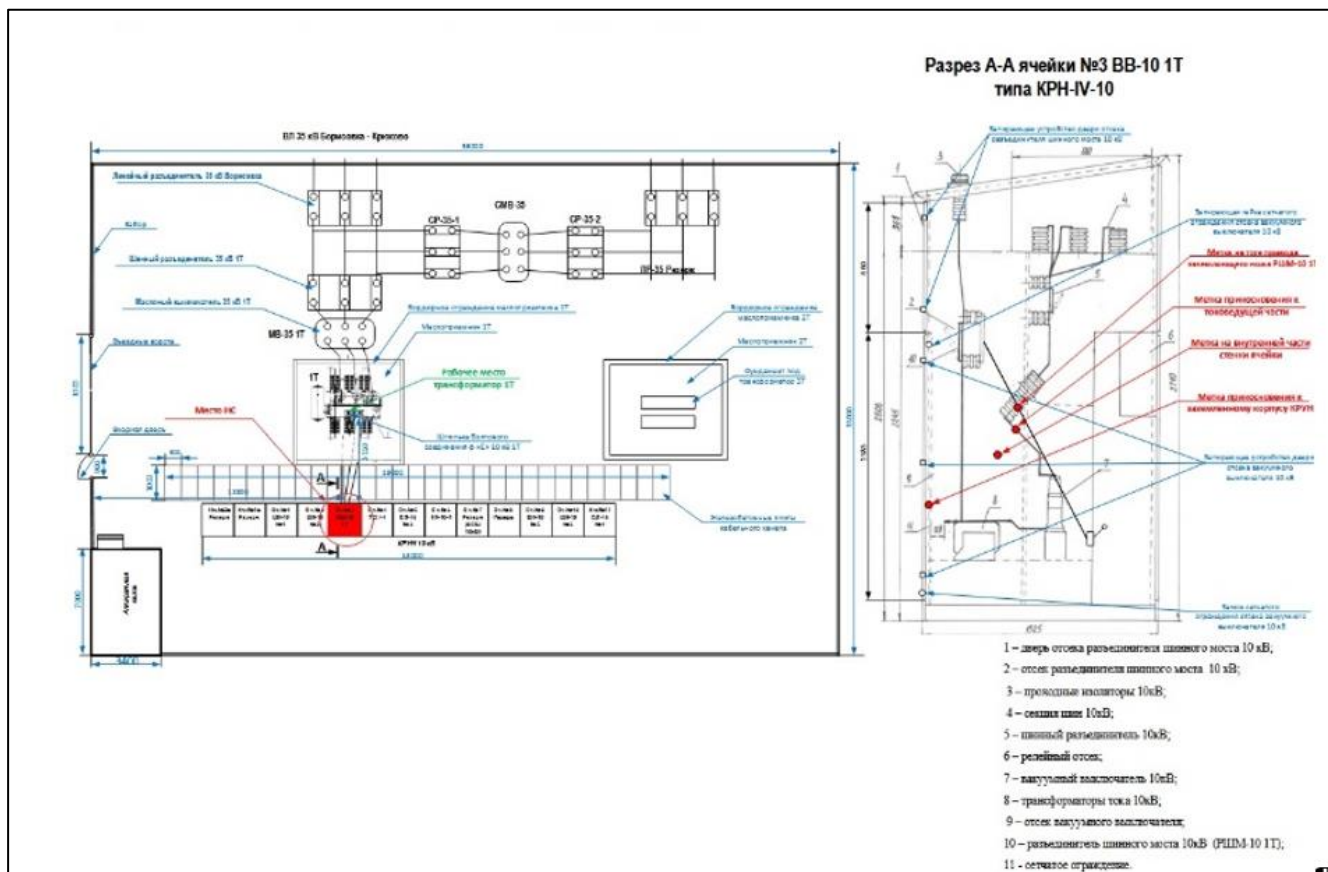
В 11:04 действием МТЗ отключился выключатель реклоузера РЕК-04012 на ВЛ 10 кВ №10 ПС 35 кВ Крюково. Возвращаясь, по пути следования к бригадному автомобилю мастер С. услышал характерный треск электрической дуги и побежал на территорию подстанции 35 кВ Крюково.

Там он увидел, что на территории ОРУ 35 кВ электрослесарь В. лежит на спине около ячейки № 3, ноги лежат на железобетонных плитах кабельного канала. Мастер С. закричал: «В. попал под напряжение!».

Неудовлетворительная организация и производство работ в электроустановках, выразившаяся в:

- нахождении электрослесаря в действующей электроустановке (ячейка КРУН-IV 10 кВ № 3 «ввод 10 кВ-1»), нахождение в которой не предусмотрено выданным заданием;

- нахождении электрослесаря на территории ПС 35/10 Крюково до получения целевого инструктажа и оформления допуска бригады к работе по наряду-допуску;

- в необеспечении постоянного контроля за всеми членами бригады со стороны мастера участка;

- несоблюдении порядка подготовки рабочего места, а именно не привлекался работник с группой III для подготовки рабочего места при совмещении производителем работ обязанностей допускающего;

Усилен контроль за качеством проверки знаний выборочным участием в работе комиссий структурных подразделений членов ПДК филиала ПАО «Россети Центр» – «Белгородэнерго».

Не допускается нахождение работников в одном лице без членов бригады при выполнении работ в электроустановках выше 1000В по наряду-допуску, кроме случаев, указанных в п.11.2. ПОТ ЭЭУ.

Во время доклада персонала диспетчеру ЦУС о проведении оперативных переключений дополнительно докладывается о применении переносного видеорежистратора.

При выполнении работ по нарядам-допускам в электроустановках закрываются на ключ ячейки, оставшиеся под напряжением.

Усилен контроль со стороны должностных лиц за производством работ в электроустановках
