**Информация о несчастных случаях со смертельным исходом, произошедших в ходе эксплуатации энергоустановок организаций, подконтрольных органам Ростехнадзора, за 10 месяцев 2021 года**

**1. Анализ несчастных случаев со смертельным исходом, произошедших в поднадзорных Ростехнадзору организациях**

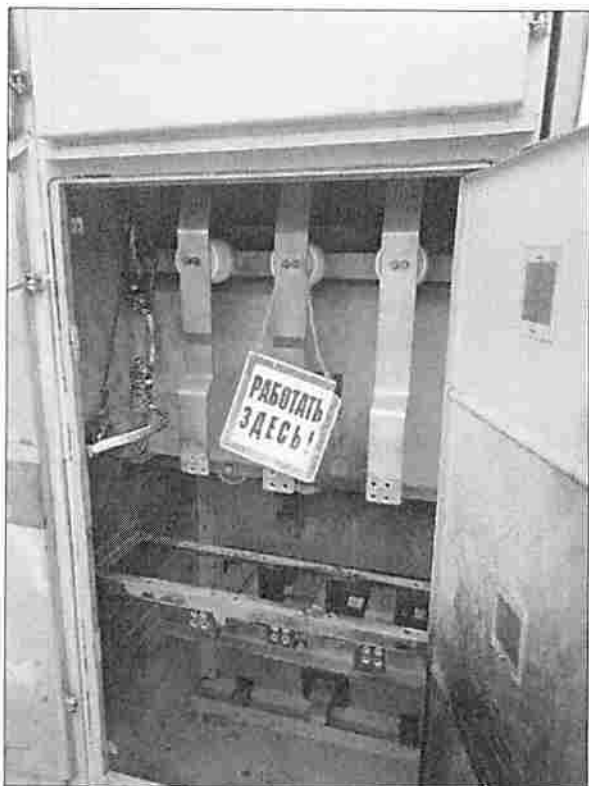
В 13:21 диспетчер ОТГ выдала электромонтёру ОВБ разрешение на допуск бригады по наряду-допуску. При проведении на рабочем месте целевых инструктажей, наблюдающему и членам бригады, а также в строке наряда-допуска № 29 «Рабочие места подготовлены. Под напряжением остались» было

указано, что под напряжением остались Т1, Т2 и их присоединения КРУН 10 кВ, втычные контакты ячейки выключателя ВЛ-10 кВ № 01 со стороны сборных шин, соседние ячейки № 03 и №19.

Согласно объяснениям допускающего, членов бригады в ходе проведения целевого инструктажа было указано, что за металлической перегородкой находятся сборные шины под напряжением. Также данную информацию при целевом инструктаже доводил до членов бригады

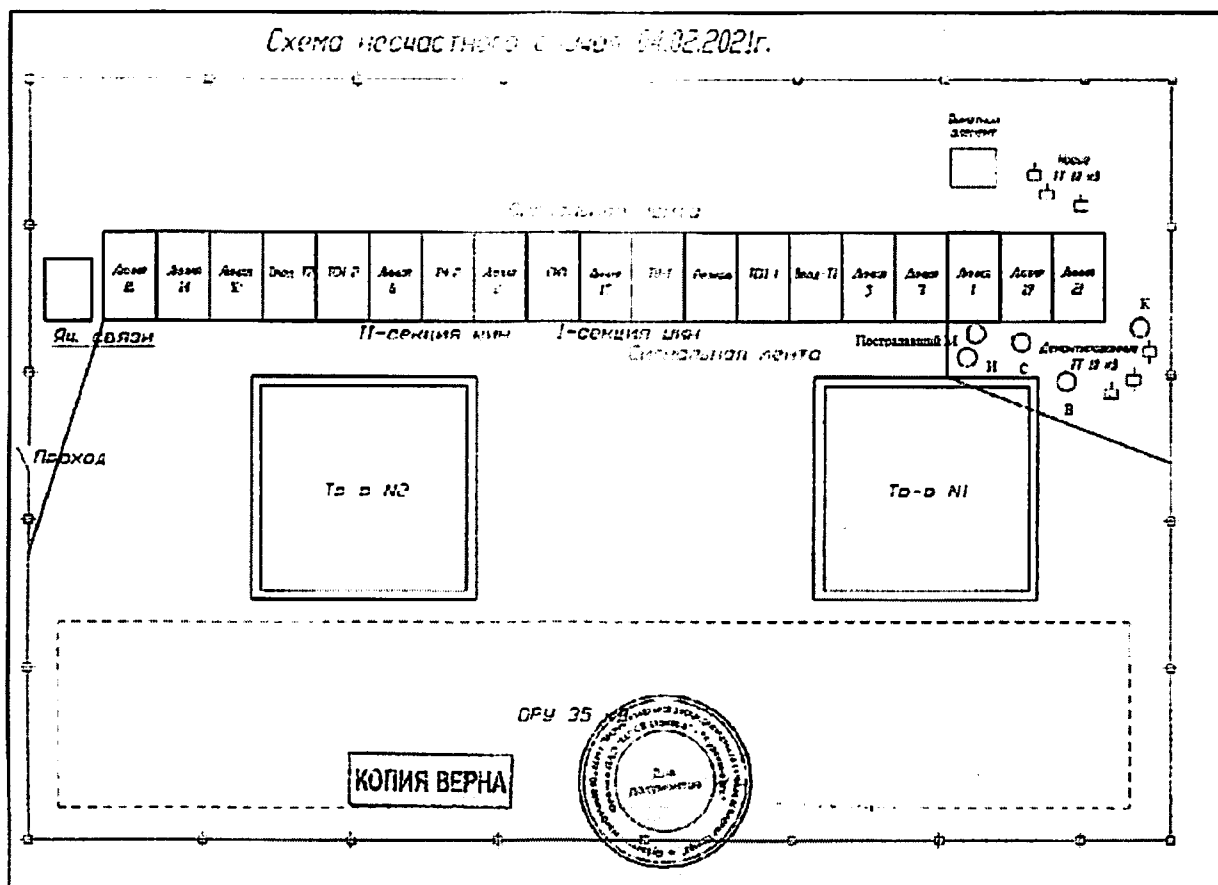
В этот момент наблюдающий подошёл к ячейке № 01 и присел на корточки. Затем, согласно письменным объяснениям работников СМО и электромонтёра ОВБ, раздался хлопок, вспышка, и стоявшие на рабочем месте начальник СУ СПС, работники СМО увидели выпадающего из ячейки № 01 наблюдающего с горящим левым рукавом. Затушив рукав, начальник СУ СПС совместно с подбежавшим инженером РЗА начал оказывать первую помощь, а электромонтёр ОВБ доложил диспетчеру ОТГ и вызвал скорую помощь.

Прикосновение пострадавшим к изолятору фазы «В» верхних втычных контактов, находящихся под напряжением без применения электрозщитных средств, чем нарушены требования п. 4.8 ПОТЭЭ.

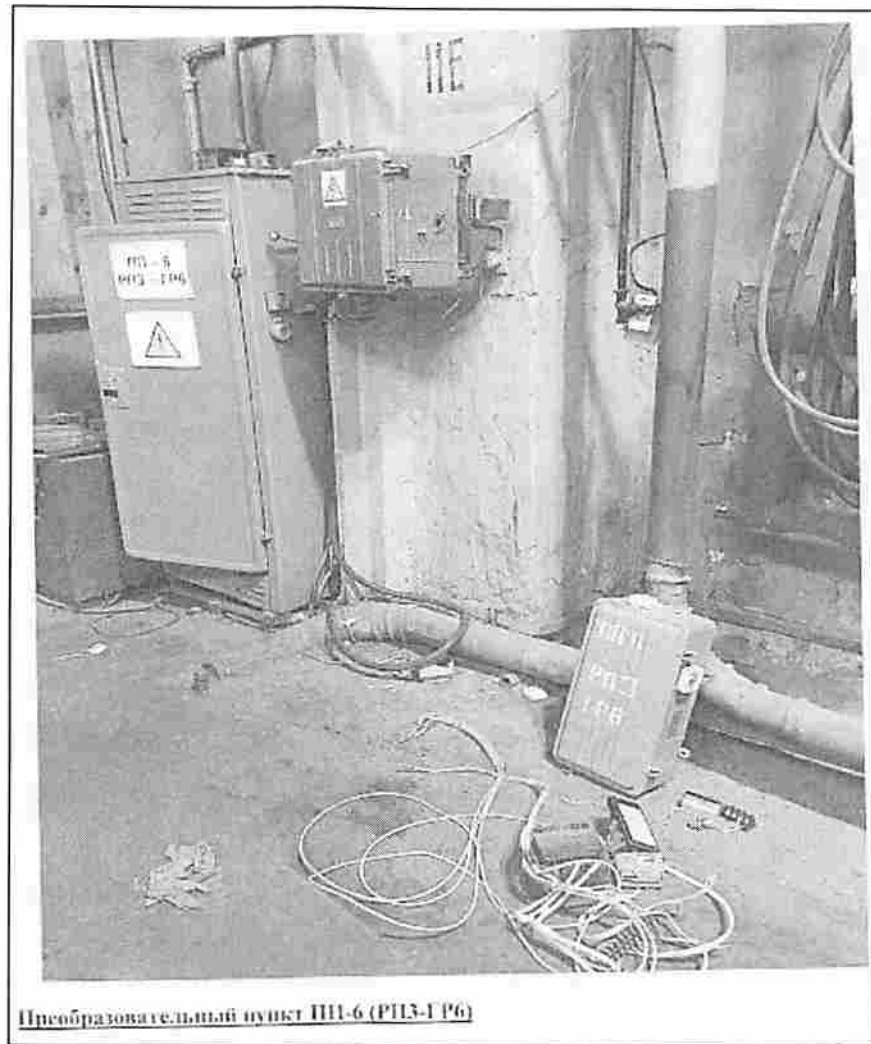
Преобразовательный пункт ПП-6 (РПЗ-ГР6)

С 09:00 до 09:20 электромонтёр осуществлял неустановленные действия в преобразовательном пункте ПП-6 напряжением 0,4 кВ, без отключения напряжения, не связанные с полученным заданием и соответствующей записью в оперативном журнале.

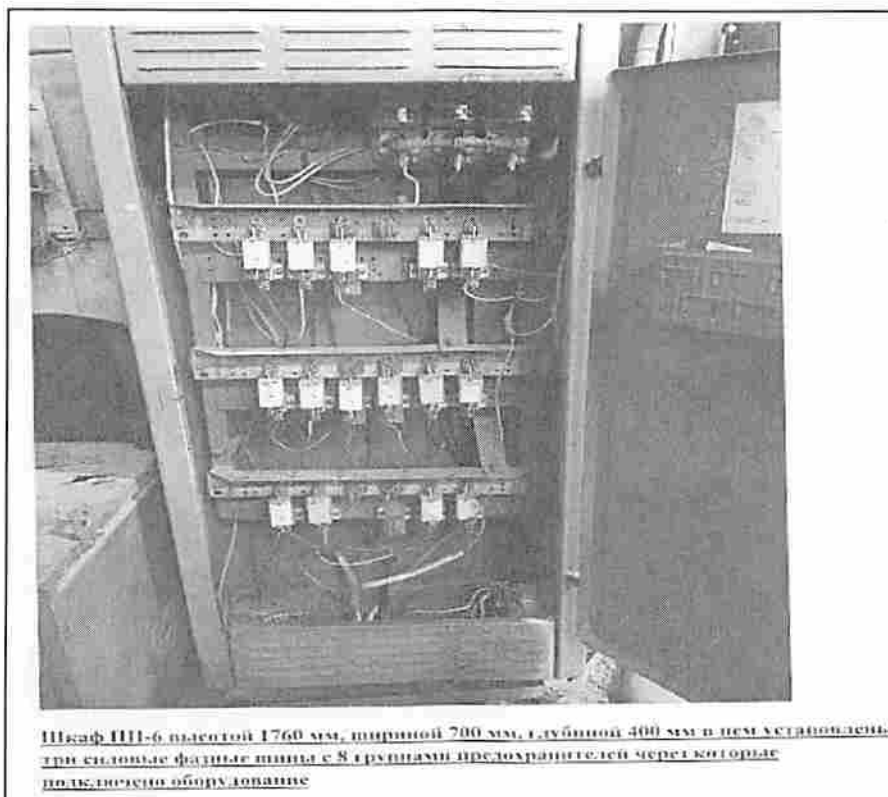
Шкаф ПП-6 высотой 1760 мм, шириной 700 мм, глубиной 400 мм в нем установлены три силовые фазные шины с 8 группами предохранителей через которые подключено оборудование

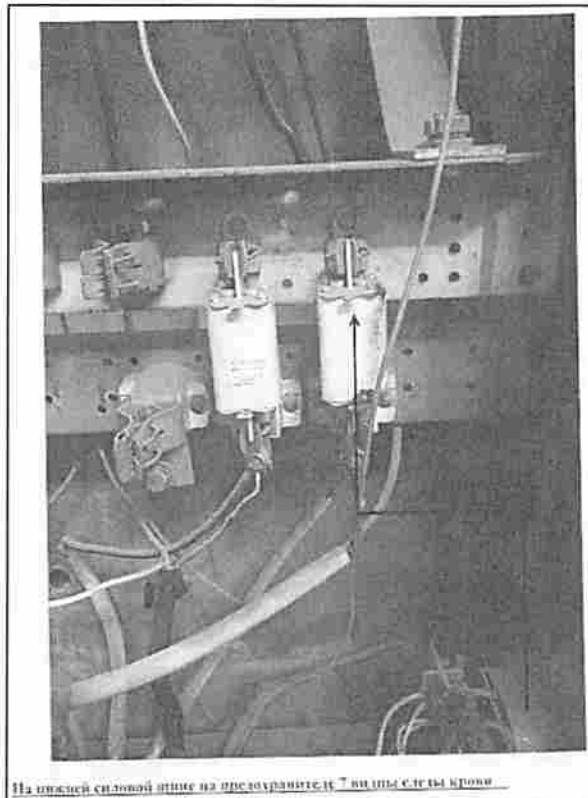
18.03.2021 в 09:20 электромонтёр был обнаружен работниками ООО «УКБВ», работающими на испытательном прессе ПР-1000 на расстоянии около 4 м от преобразовательного пункта ПП-6. Электромонтёр находился в положении сидя на пятках, голова наклонена вперед, внутрь преобразовательного пункта ПП-6, без движения. Преобразовательный пункт ПП-6 находился под напряжением, вводный рубильник в положении «Включено». Слесарь по сборке металлоконструкций окликнул электромонтёра по имени, но ответа и реакции не последовало. Слесарь по сборке металлоконструкций обесточил преобразовательный пункт ПП-6, отключив вводный рубильник, попытался оттащить электромонтёра за куртку спецодежды от преобразовательного пункта ПП-6, но не смог, только сдвинул. Слесарь по сборке металлоконструкций

побежал к заместителю начальника цеха в кабинет и доложил о случившемся. Заместитель начальника цеха и ведущий инженер-технолог побежали к месту происшествия, где обнаружили электромонтёра, лежащим на животе, голова его находилась внутри шкафа ПП-6, ноги вытянуты в проход между стеллажом Т-1629 и помостом пресса ПР-1000, слегка согнуты в коленях, руки были полусогнуты в локтях вдоль тела, присутствовал запах «горелого волоса».

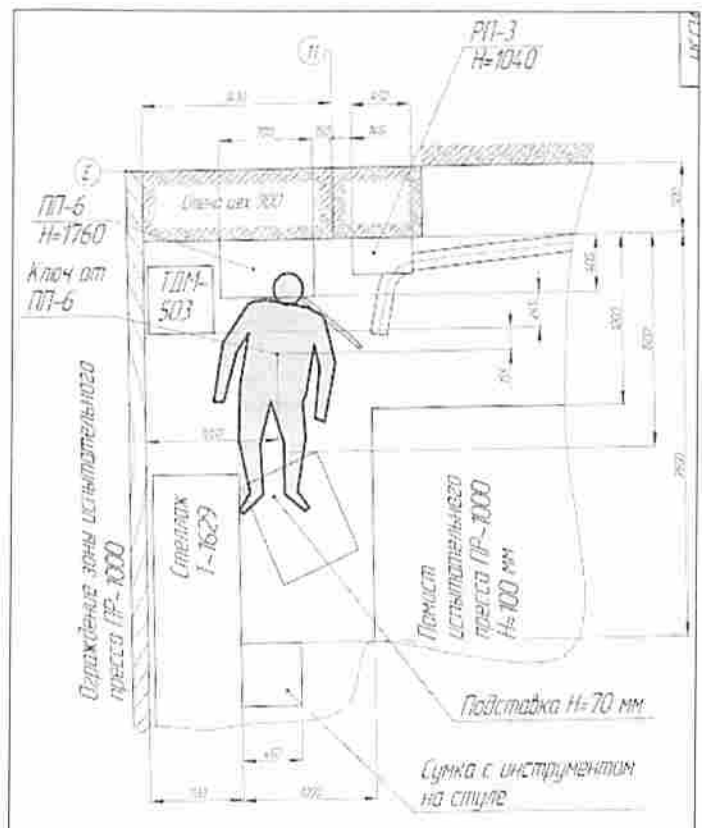
- не организована выдача и возврат ключей от электроустановок с фиксацией в журнале, чем нарушил п. 3.13

Правил по охране труда при эксплуатации электроустановок, утверждённых приказом Минтруда России от 15.12.2020. № 903н (далее – ПОТЭЭ);

Организована фиксация выдачи и возврата ключей от электроустановок в журнале произвольной формы, предусматривающей дату, время, подпись работника, выдавшего ключ, а также подпись работника, получившего ключ в соответствии с п. 3.13 ПОТЭЭ.
