**Информация о несчастных случаях со смертельным исходом, произошедших в ходе эксплуатации энергоустановок организаций, подконтрольных органам Ростехнадзора, за 7 месяцев 2021 года**

**1. Анализ несчастных случаев со смертельным исходом, произошедших в поднадзорных Ростехнадзору организациях**

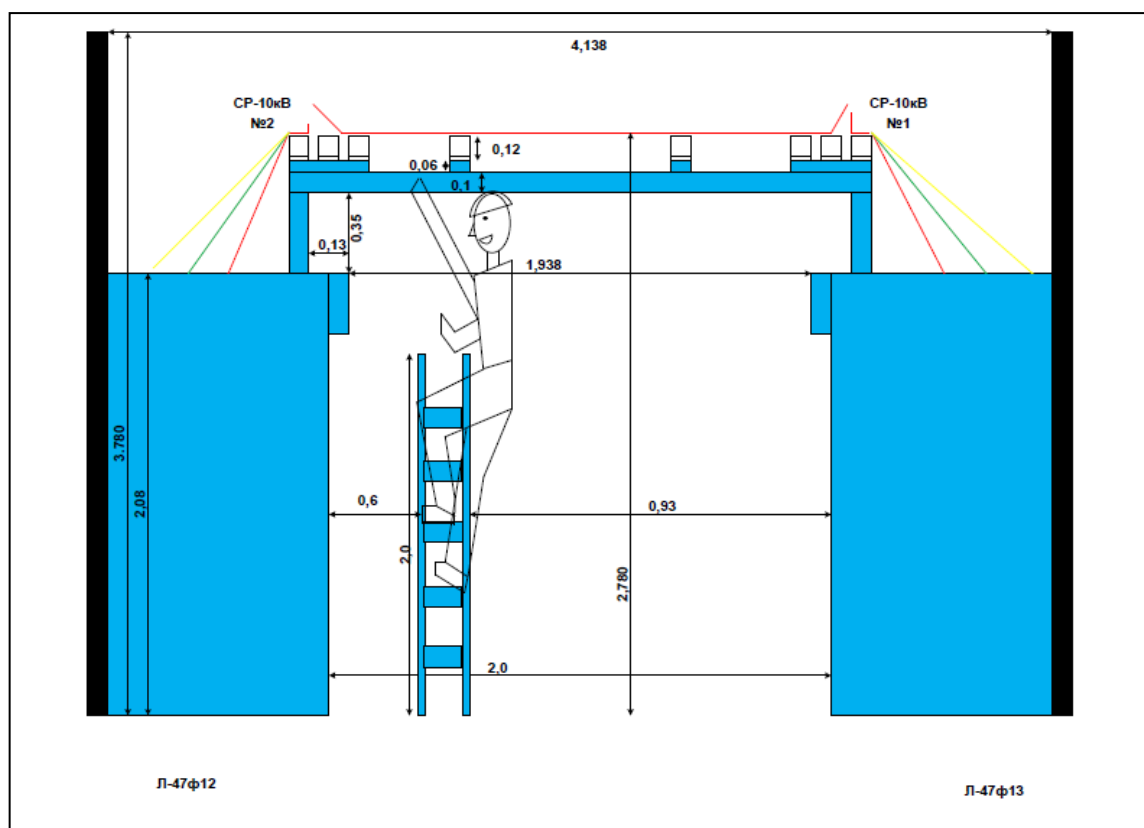
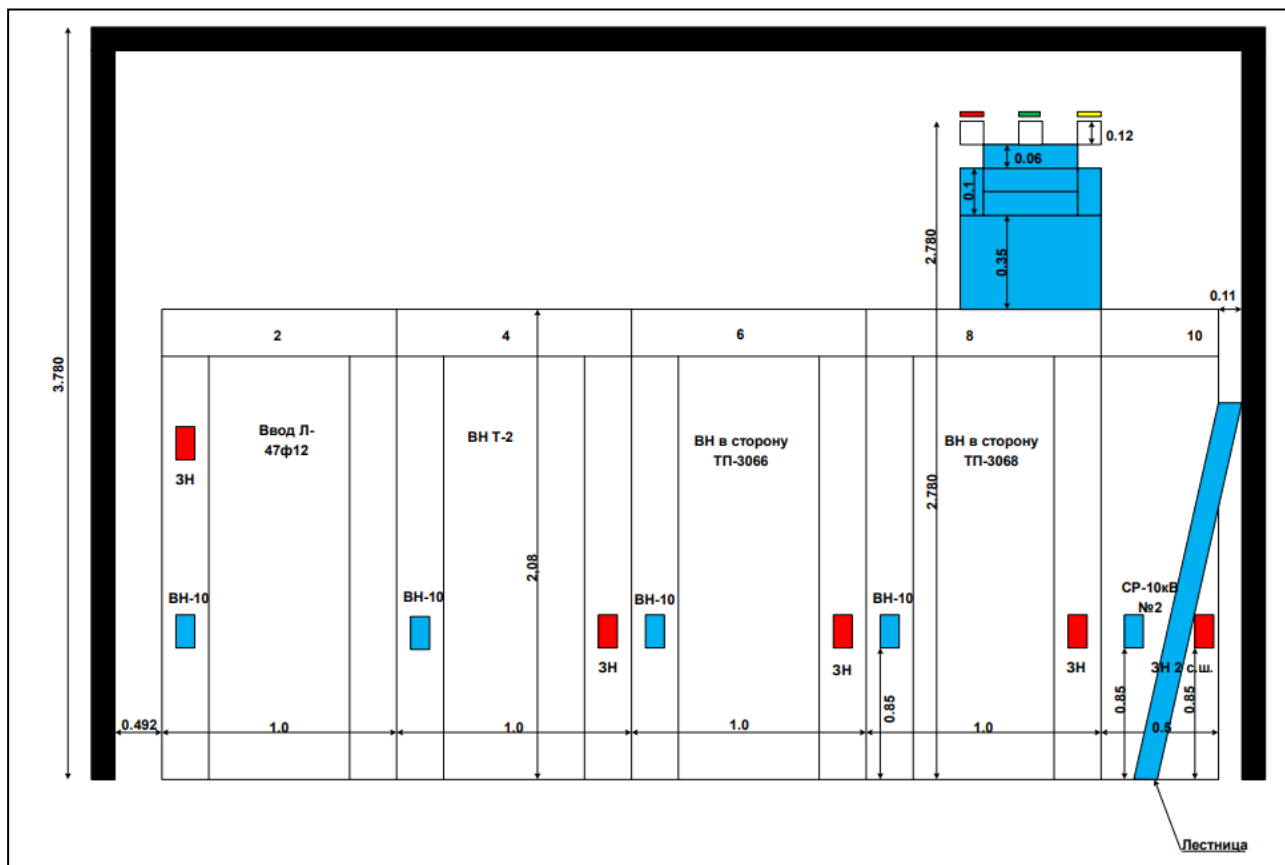
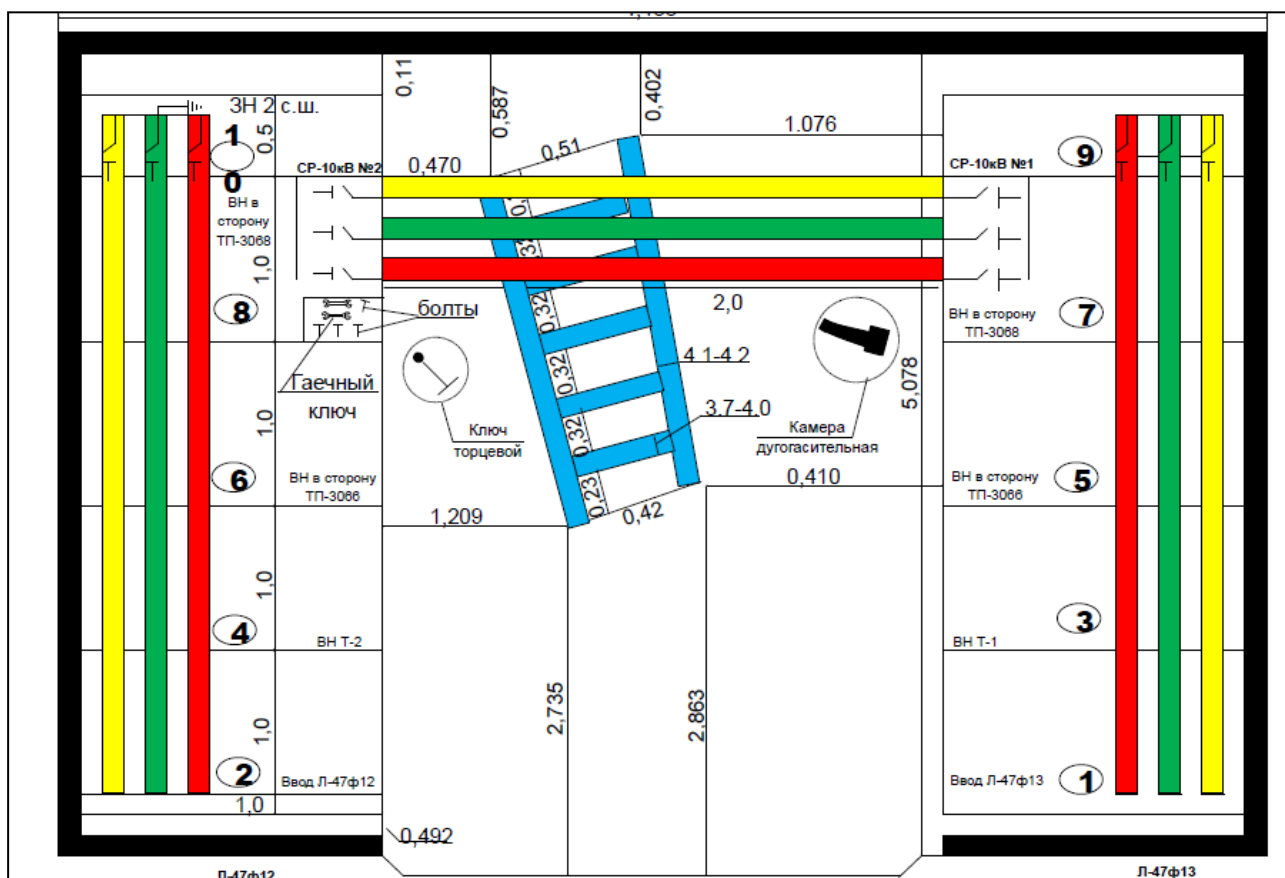
При этом в соответствии с нарядом-допуском при подготовке рабочего места к выполнению работ секционный разъединитель 10 кВ № 1 и секционный разъединитель 10 кВ № 2 должен был быть отключённым.

Члены бригады вынесли пострадавшего из помещения РУ- 10 кВ на улицу, ему была оказана первая помощь. Одновременно была вызвана бригада скорой медицинской помощи. Прибывшая бригада скорой медицинской помощи увезла пострадавшего. Пострадавший скончался в автомобиле скорой помощи, не приходя в сознание.

Нарушение работником требований охраны труда во время работы: погибший самовольно расширил рабочее место и объём задания, чем нарушил требования инструкций по охране труда и инструктивных указаний, полученных
