**Информация о несчастных случаях со смертельным исходом,
произошедших в ходе эксплуатации энергоустановок организаций,
подконтрольных органам Ростехнадзора, за 12 месяцев 2021 года**

**1. Анализ несчастных случаев со смертельным исходом,
произошедших в поднадзорных Ростехнадзору организациях**

3. Уроки, извлечённые из несчастных случаев со смертельным исходом, подготовленные на основе материалов, представленных территориальными органами

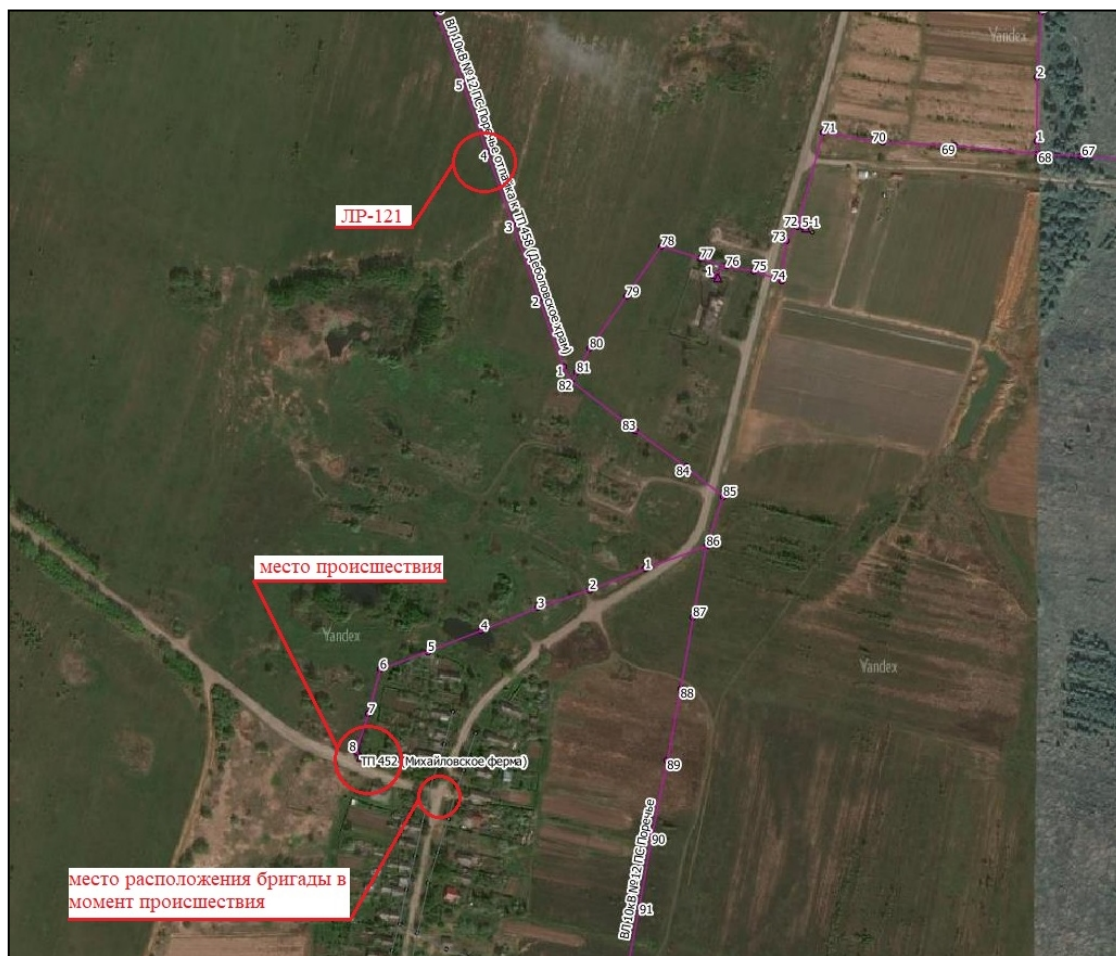
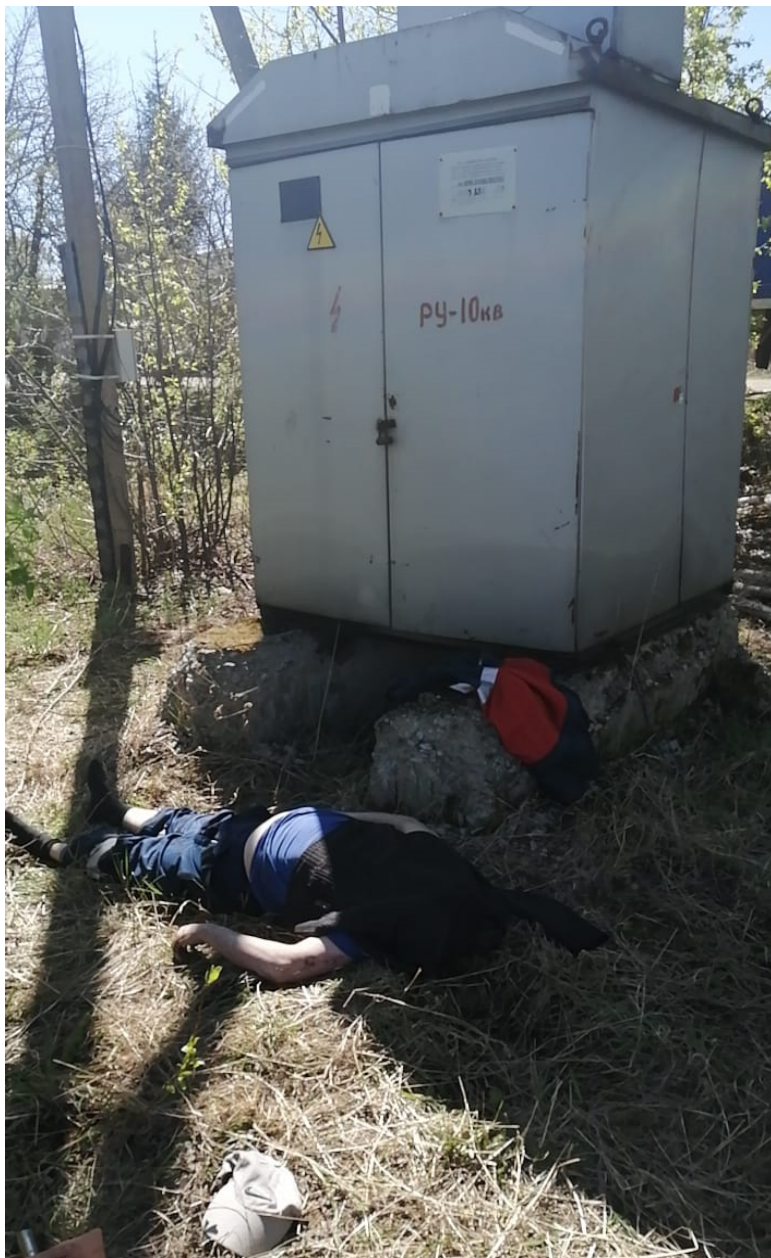
Описание несчастного случая: 10.05.2021 в 21:16 на диспетчерский пункт поступил сигнал «земля в сети 10 кВ» на 2 с.ш. 10 кВ ПС 35/10 кВ Поречье. При оперативных переключениях и определении места повреждения установлено, что произошло однофазное замыкание на землю на участке ВЛ 10 кВ № 12 Скнятиново ПС 35/10 кВ «Поречье» за Н-119.

Примерно через 10 минут к бригадной машине подошла местная жительница и сообщила, что у ТП № 452 лежит человек. Члены бригады обнаружили лежащего возле ТП № 452 со стороны трансформаторного отсека электромонтёра. Дверцы отсека были открыты.

Несоблюдение требований охраны труда электромонтёром бригады по обслуживанию распределительных сетей 4 разряда при выполнении аварийно-восстановительных работ, а именно: невыполнение требований по безопасному осмотру электроустановок, выразившееся в проникновении в трансформаторный отсек ТП № 452 за ограждение (барьер), имеющее знак безопасности

«Осторожно! Электрическое напряжение» без проведения технических и организационных мероприятий, обеспечивающих безопасность работ в электроустановках самовольное приближение к токоведущим частям ТП № 452, находящимся под напряжением 10 кВ, на расстояние менее допустимого.

Необеспечение безопасности работы персонала организации на ТП 10/0,4 кВ № 452 в соответствии с типовым проектом, а именно: ТП 10/0,4 кВ № 452 не оснащена механическими блокировками от снятия сетчатого ограждения или заградительного барьера при нахождении силового трансформатора под напряжением.

Непроведение текущего и капитального ремонта ЛР-121 ВЛ 10 кВ № 12 ПС Поречье отпайка к ТП 10/0,4 кВ № 452 в соответствии с инструкцией по эксплуатации линейных разъединителей РЛНД 6-10 КВ с ручным приводом.

Неприменение пострадавшим электрозащитных средств, индивидуального сигнализатора напряжения (был в кармане).

Проведён внеплановый инструктаж производственному персоналу по темам:

- охрана труда при оперативном обслуживании и осмотрах электроустановок;
- запрет производства работ при проведении обходов и осмотров электроустановок;
- недопустимость приближения к токоведущим частям электроустановки без проверки отсутствия напряжения и их заземления и без использования средств защиты;

- организация безопасного выполнения поиска и устранения повреждений электроустановок;
- порядок хранения, учёта, выдачи и возврата ключей от электроустановок.

При выполнении технического обслуживания, среднего и капитального ремонта, а также при выполнении работ по реконструкции комплектных трансформаторных подстанций киоскового типа трансформаторный отсек оснащён механическими блокировками от снятия сетчатого ограждения или заградительного барьера при нахождении силового трансформатора под напряжением в соответствии с проектными решениями.

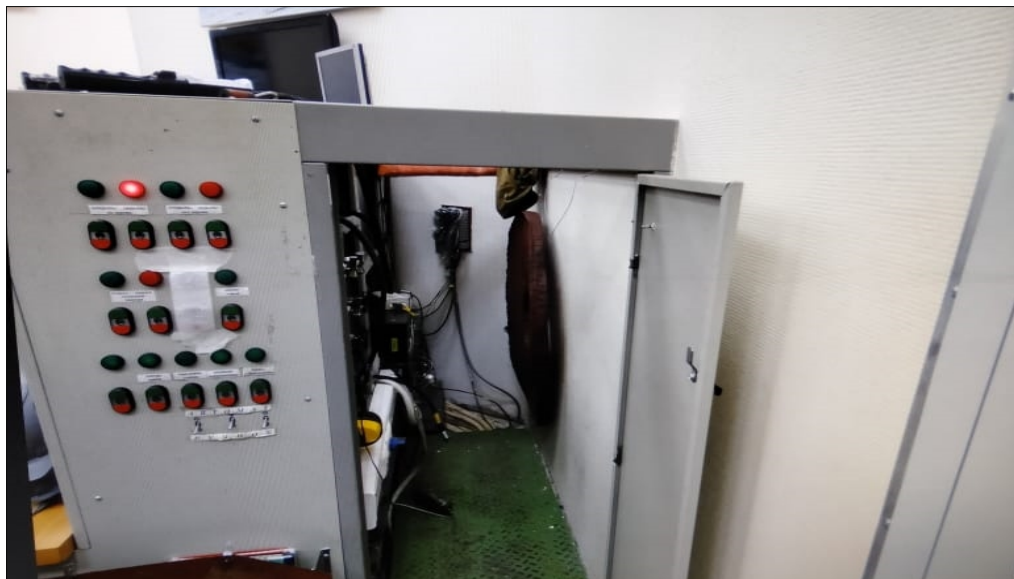
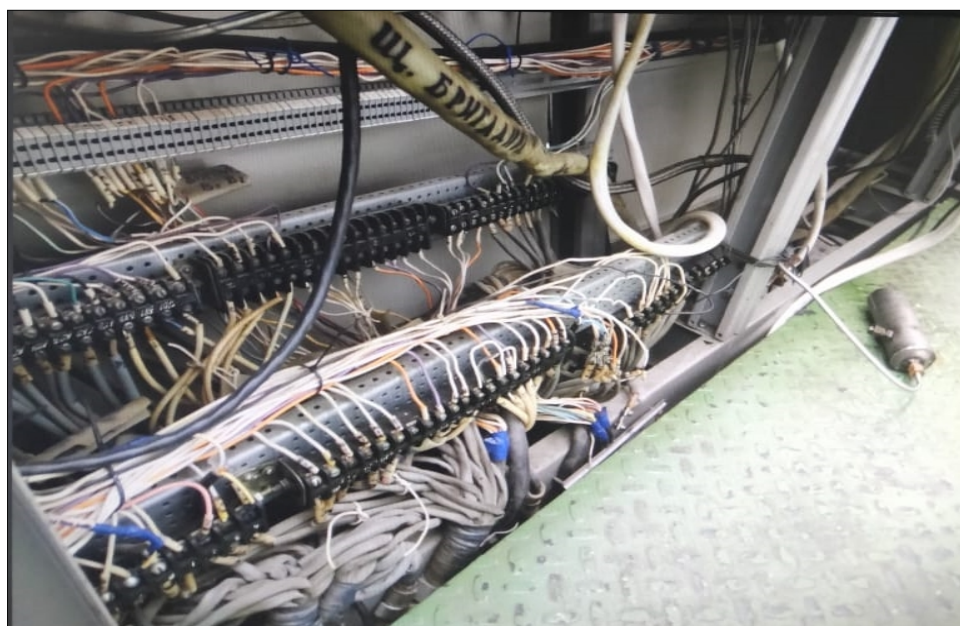
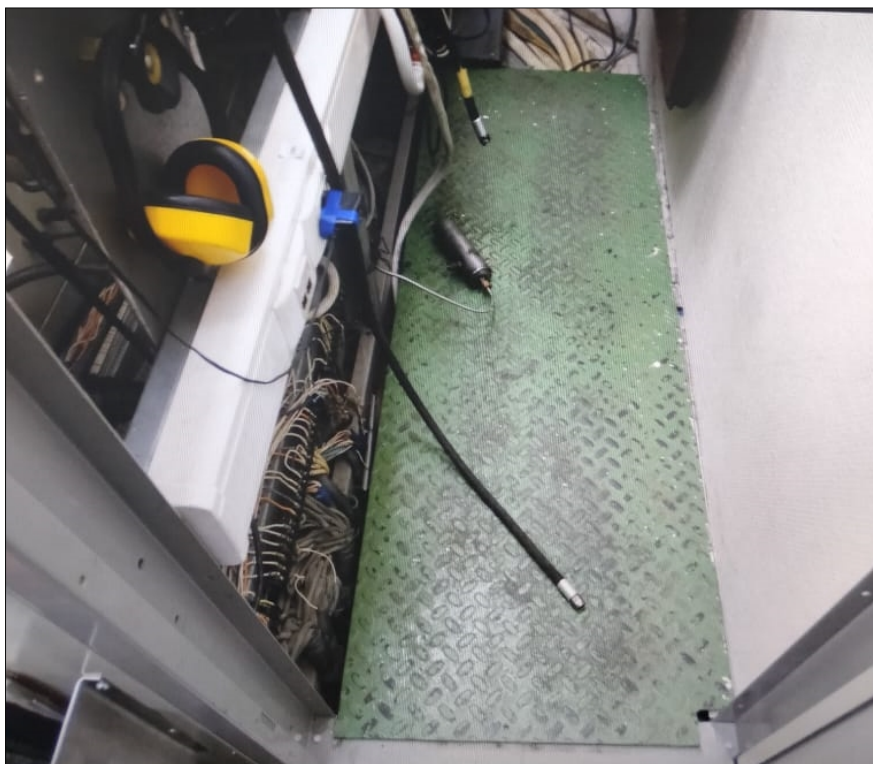
Описание несчастного случая: Место происшествия представляет собой помещение пультовой станда Т-2 ЭИО-21, второй этаж, площадью 50 м², высота потолка 4 м, является закрытым и не имеет естественного освещения, у входа в испытательный бокс установлен пульт управления испытаний. Внутри пульта смонтированы узлы управления технологическими процессами (трубопроводы высокого и низкого давления, запорная арматура, аппаратура КИПиА (27 В), коммутационная арматура электрооборудования). В нижней первой секции обслуживания пульта присутствуют клеммные группы цепей управления технологического электрооборудования станда. В качестве управляющего

напряжения используются 220 В. В верхней части первой секции (над клеммными группами) смонтированы воздушные линии высокого и низкого давления. Монтаж выполнен на металлической пластине, закреплённой к каркасу пульта.

05.06.2021 в 09:20 поступил звонок со стенда Т-1 ЭИО-21 от сменного инженера об утечке воздуха на Т-2 (пультовая). Мастер ОГЭ и слесарь-ремонтник энергооборудования прибыли на место помещения пультовой Т-2, для осмотра и устранения причин утечки воздуха высокого давления, подача которого была предварительно отключена мастером ОГЭ. При осмотре технологического трубопровода, находящегося в непосредственной близости к рабочему месту испытателя-механика (оператора), мастер ОГЭ визуально осматривал верхнюю часть оборудования, а слесарь-ремонтник энергооборудования осматривал нижнюю зону подводки трубопровода, присев на колени. По истечении нескольких секунд мастер ОГЭ услышал нехарактерное дыхание слесаря-

Самовольное расширение рабочего места, выразившееся в снятии защитного ограждения клеммных групп 220 В цепей управления

технологического электрооборудования стенда Т-2 ЭИО-21, чем нарушены требования п. 4.2 ПОТЭЭ.

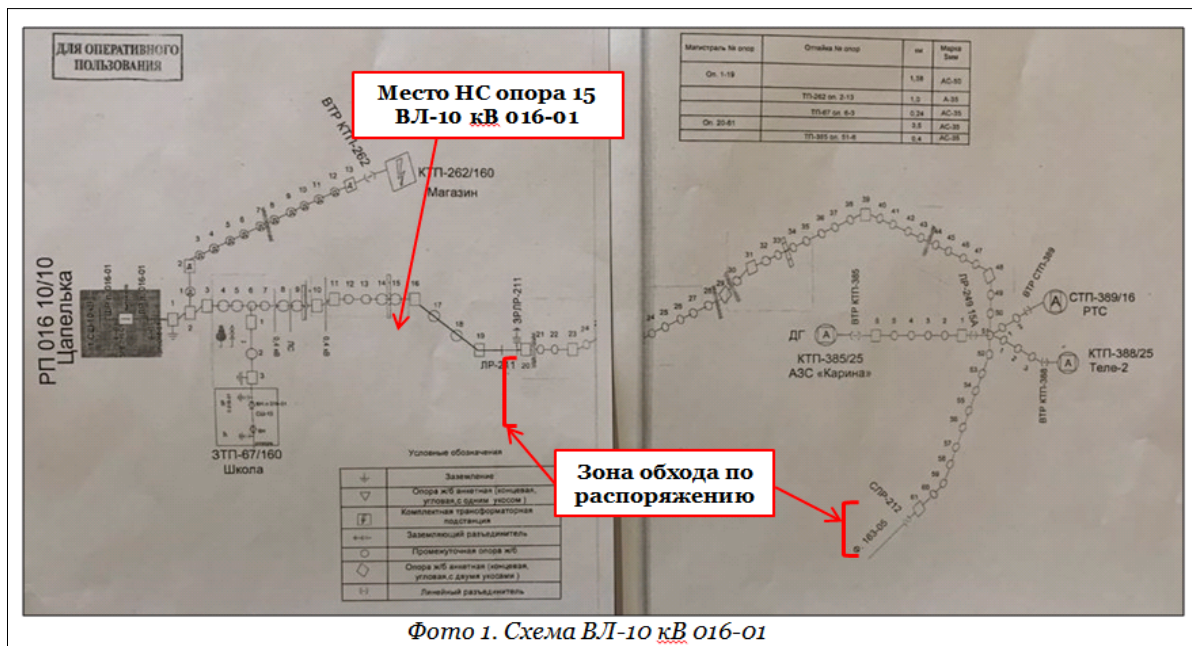
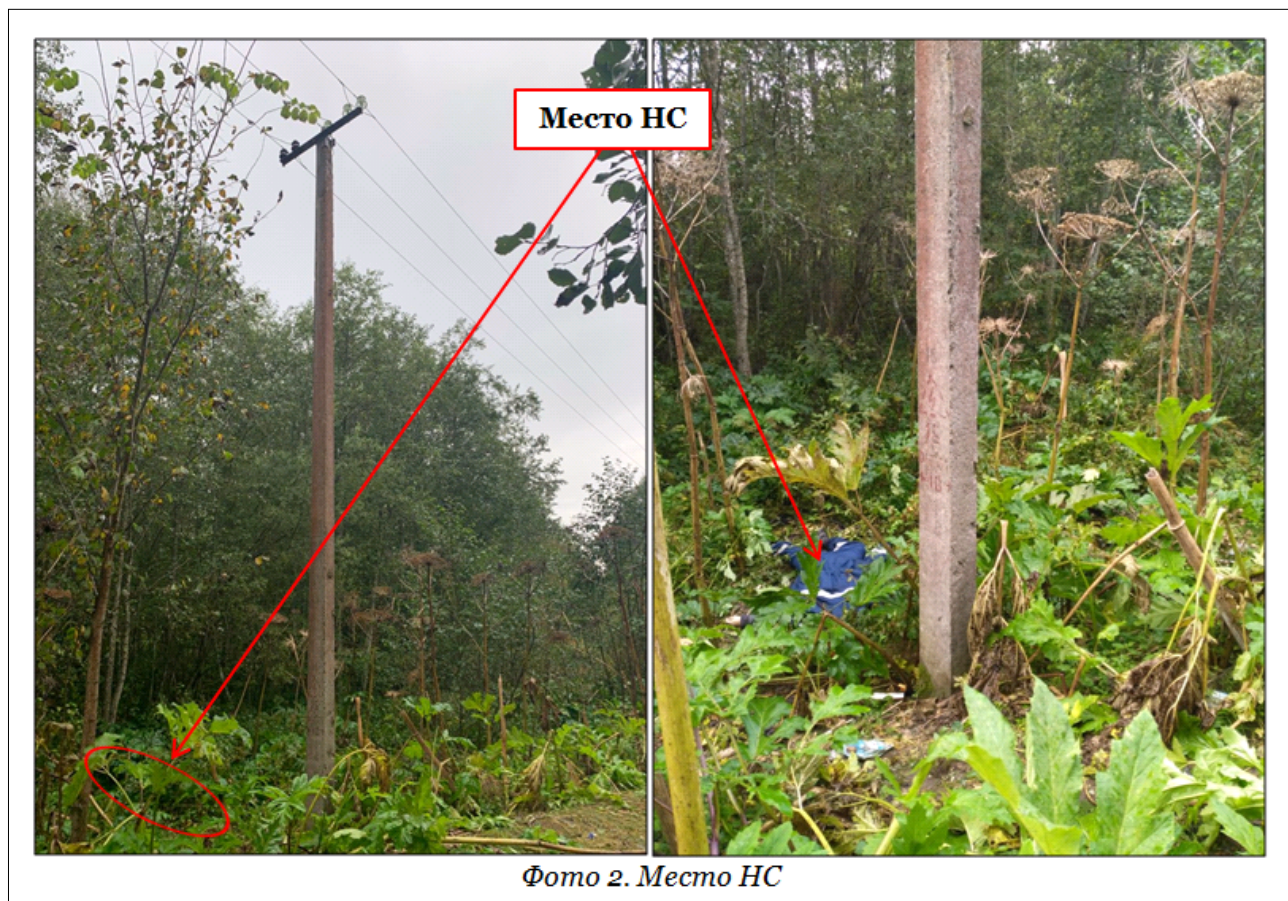
Описание несчастного случая: При производстве переключений на л. 016-01 электромонтёром по эксплуатации распределительных сетей (далее –

электромонтёр) был отключён ЛР-211 (исполнено в 21:31 11.09.2021), на РП-016 «Цапелъка» включён выключатель л. 016-01 (исполнено в 21:45) и подано напряжение на участок ВЛ-10 кВ 016-01 до ЛР-211 опора №20).

Выполнение работ в электроустановке без выполнения технических мероприятий по подготовке рабочего места (при устранении дефекта на опоре № 15 ВЛ 10 кВ 016-01) – нарушение п. 16.1 ПОТЭЭ.
